# 豊川の渇水概要(令和4年3月18日時点)

## 渇水状況

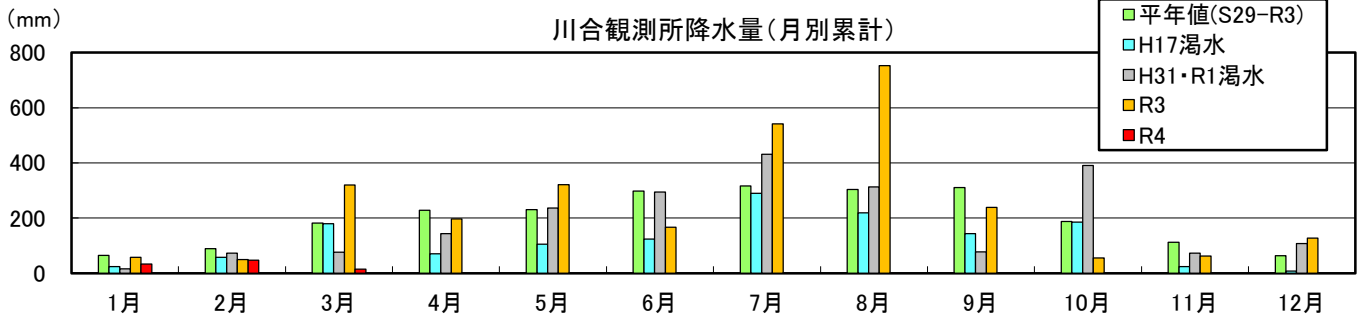
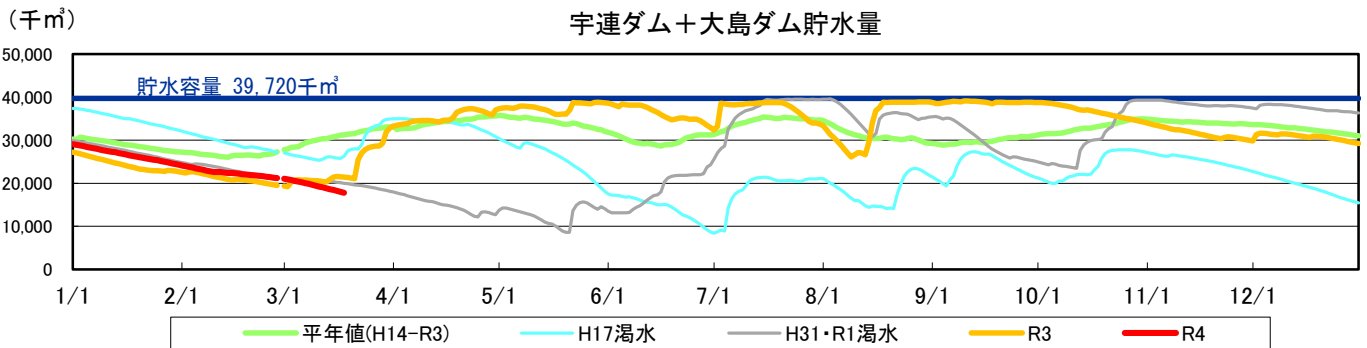
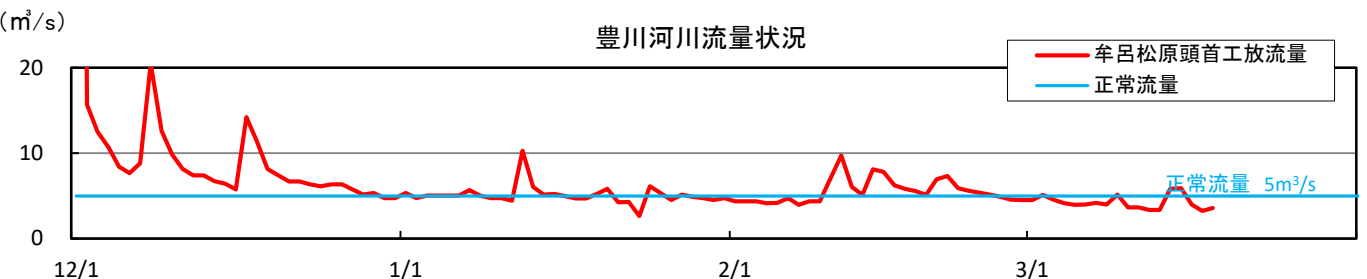
## 降雨・貯水状況等(速報値)

- 1月に入り降水量が少なく、平年値を下回り、特に中旬以降は、まとまった降雨がない状況です。  
(川合雨量観測所 1月～2月の平年値154mmに対して81mmの53%)
- 流況は、1月28日から正常流量 $5\text{m}^3/\text{s}$ (良好な河川環境を維持するために必要な流量)を断続的に下回る状況となっています。(牟呂松原頭首工放流量 3月18日 9時時点  $3.59\text{m}^3/\text{s}$ )
- 豊橋河川事務所では、しばらくまとまった降雨予測もないことから、引き続き情報連絡室を設置し、河川の状況監視を強化していきます。
