豊川の渇水概要(令和4年3月31日時点)

渇水状況

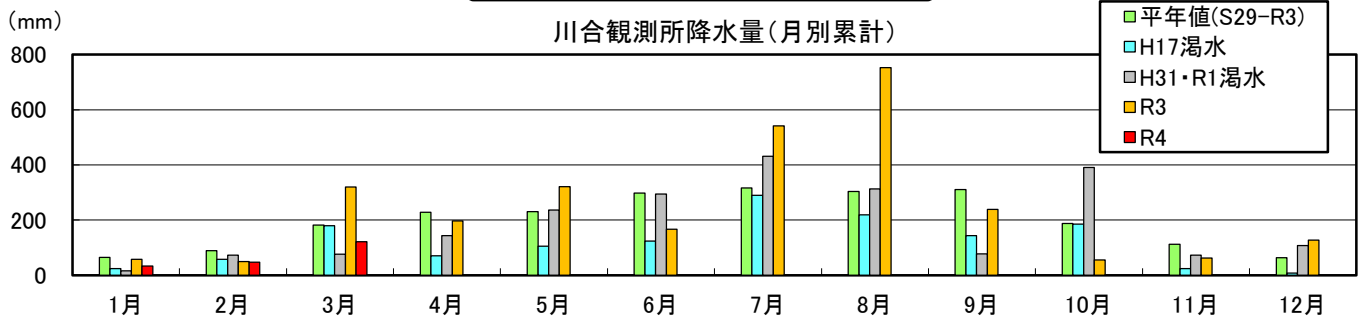
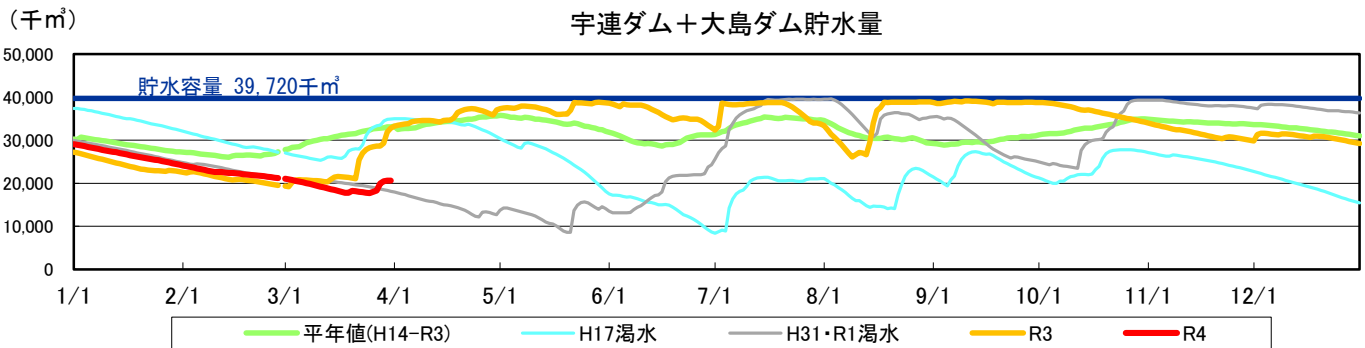
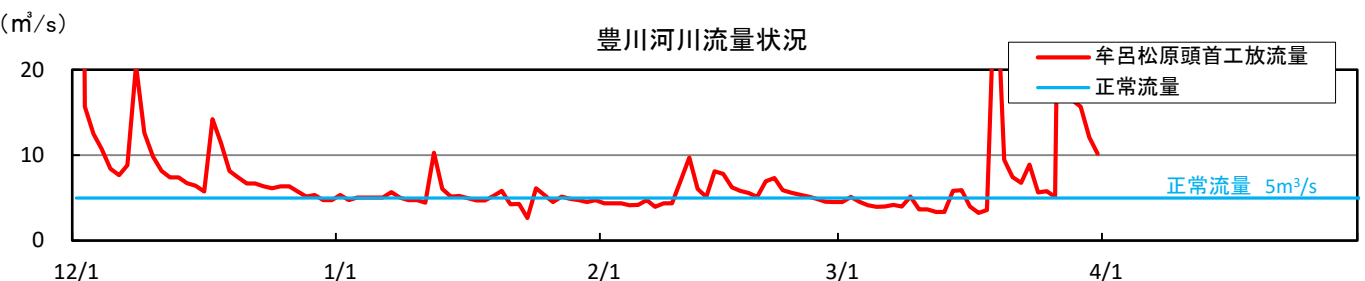
降雨・貯水状況等(速報値)

- 1月に入り降水量が少なく、平年値を下回り、特に中旬以降は、まとまった降雨がない状況です。
(川合雨量観測所 1月~3月の平年値335.7mmに対して203mmの60.5%)
- 流況は、1月28日から正常流量 $5\text{m}^3/\text{s}$ (良好な河川環境を維持するために必要な流量)を断続的に下回る状況となっています。(牟呂松原頭首工放流量 3月31日 9時時点 $10.16\text{m}^3/\text{s}$)
- 3月26日の降雨により現在は正常流量を上回っていますが、しばらくまとまった降雨予測もないことから、豊橋河川事務所では、引き続き情報連絡室を設置し、河川の状況監視を強化していきます。
