# 安全管理○×写真集 VER.2

## ① ○×写真集 ② 事故事例集

中部地方整備局 企画部  
令和3年3月 改訂版

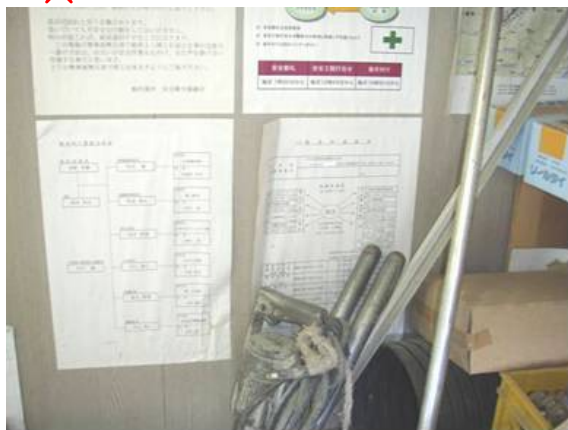
連絡表に資材が置かれている。  
天井近くに貼られていたり、表が小さかったり、  
まったく読めないケースもある。

緊急連絡表は、工事現場事務所に掲示されていることが多いが、現場の休憩所においても掲示すること。 救急用具も確実に整備すること。 (安則633:634)  
携帯電話に、病院などの主要な緊急連絡先は、登録しておくことが望ましい。

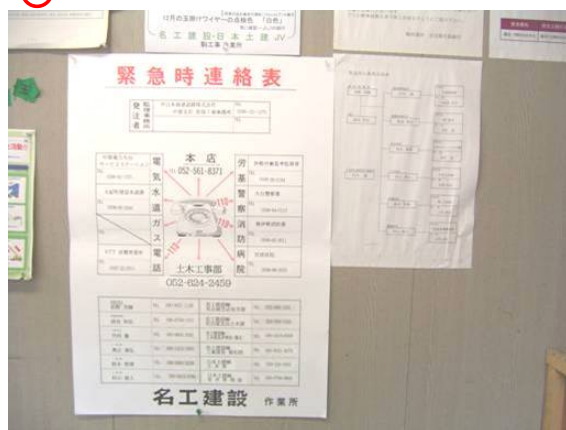
目線に掲示し、表内容、文字も大きく見やすく。  
緊急時に機能するように掲示する。  
安全管理意識が高い。

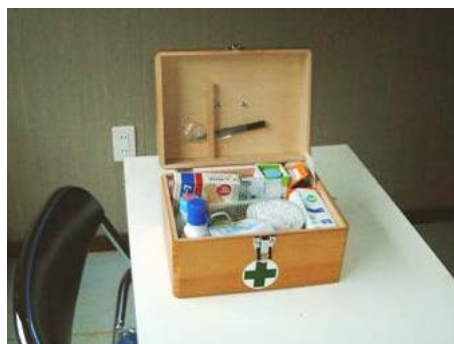
救急箱の備え付け。

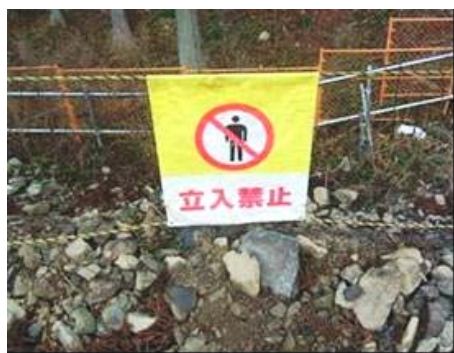
旗は4点止めをする。  
風で丸まって機能していない  
ケースがあるので4点止めの  
徹底をする。

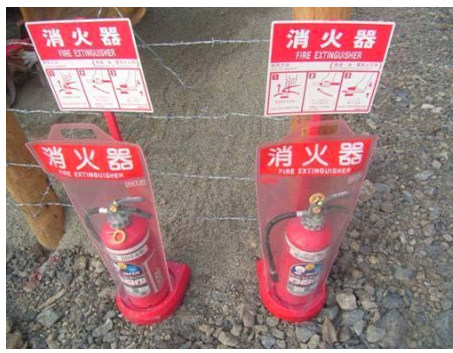
外部での設置は、防水防護する。

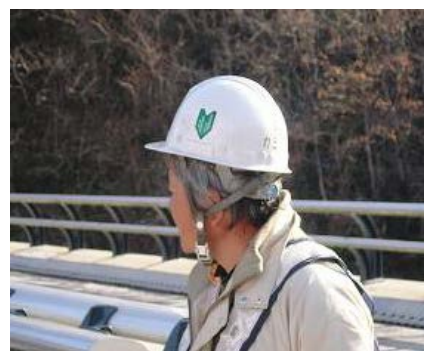
新規入場者にゼッケン、マーク  
の掲示、携帯をする。

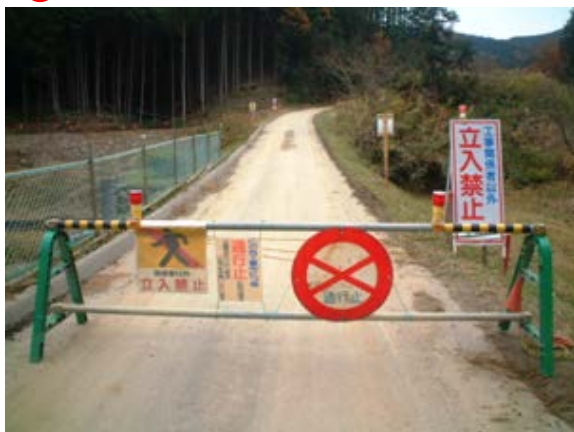
立ち入り禁止表示を、標識旗と看板で見やすくした模範例。

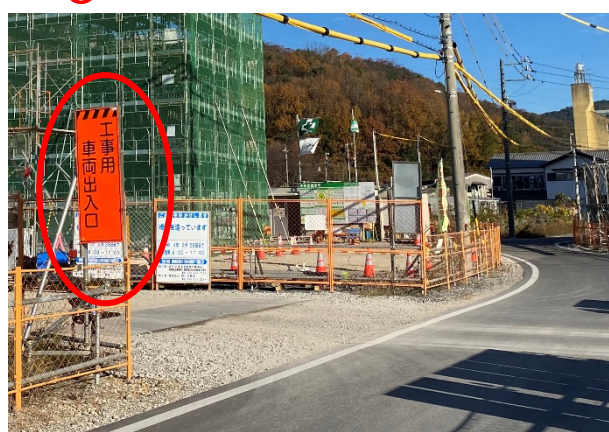
工事車両の出入り口は、必ず看板表示をする。

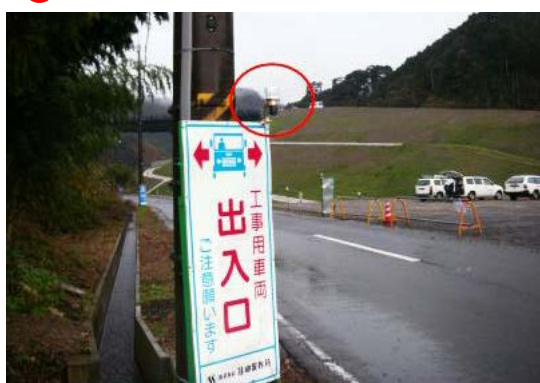
工事現場入り口は、夜間、雨の日に分かりやすく回転灯等を設置。

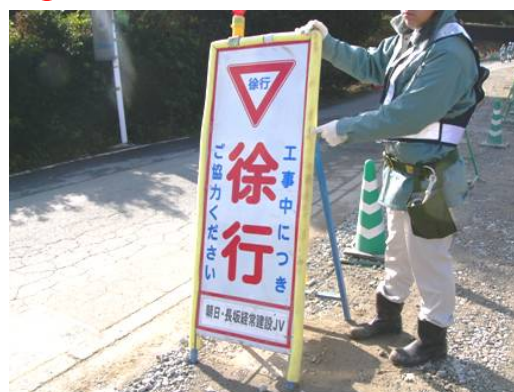
歩道などに隣接の場合は看板の枠に怪我防止のクッションを設置。

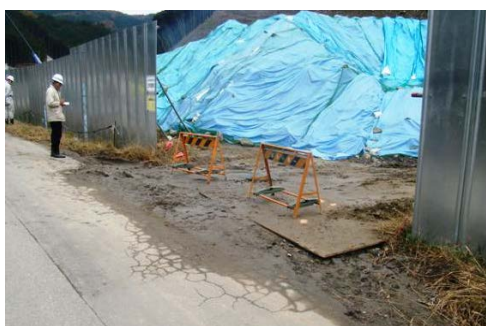
部分的な設置で、開口部がある。

開口部は、全て、フェンス又はバリケードで閉めて、完全に第三者が入らないようにすること。立入禁止看板も必ず設置すること。(端部が開いてないかを充分に確認すること。)

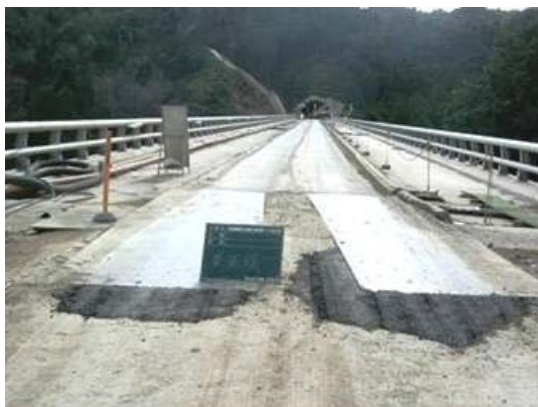
敷き鉄板は、整地をした後に敷設すること。時間がたつと、端部に隙間がでて、重機等での跳ね上げ事故となる。定期的な点検を必ず行うこと。

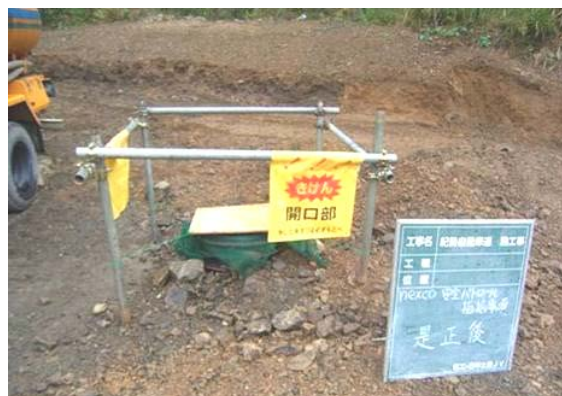
開口部は、蓋と立ち入り防止をペアで設置し、転落防止をする。

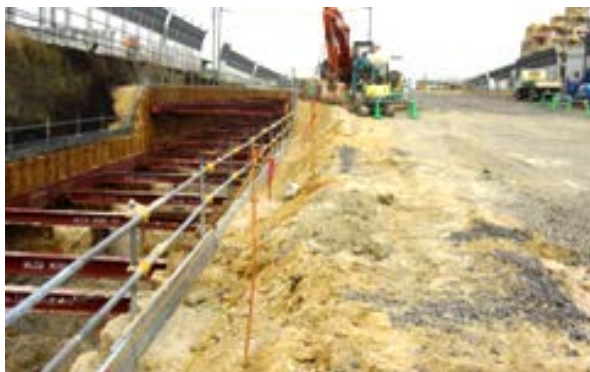
脱輪転覆の恐れがあり重大事故につながる。

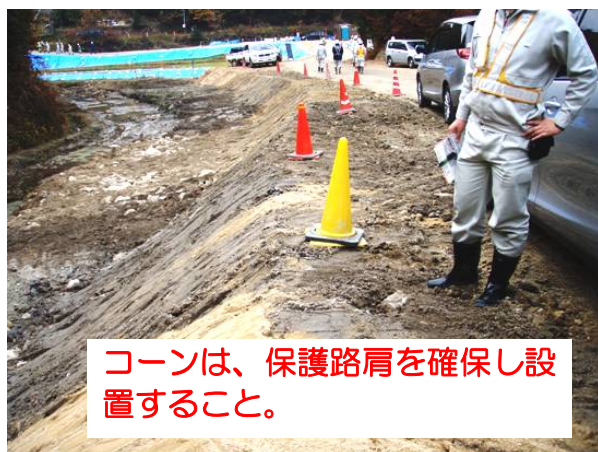
コーンは、保護路肩を確保し設置すること。

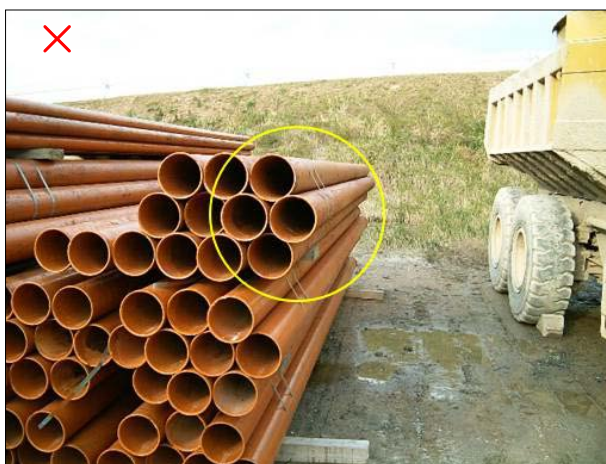
不安定な状態で置かないこと。  
荷崩れによる事故が多い。

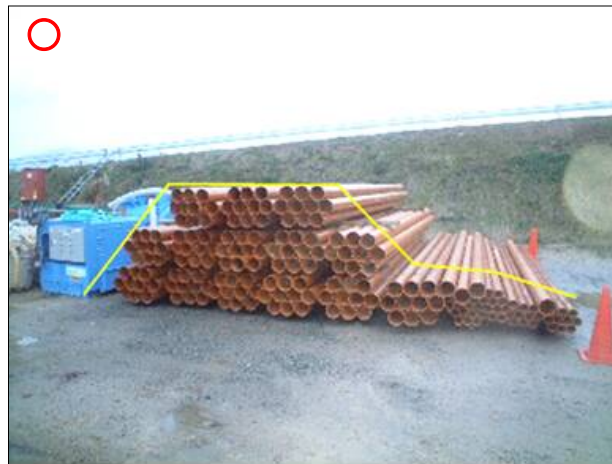
積高 1.8 m 以内の安全な状態で仮置されている。

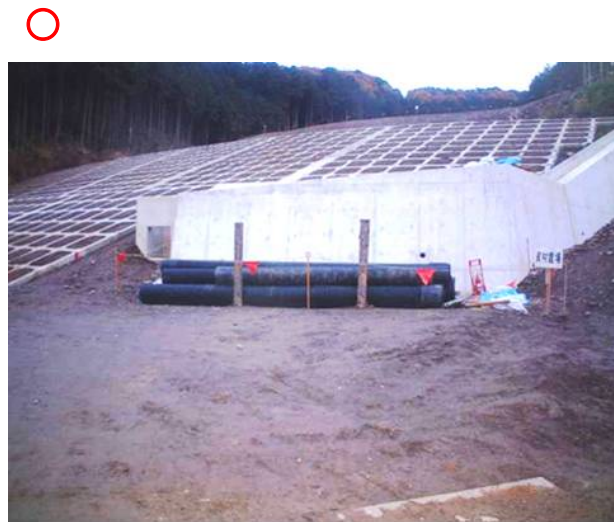
不安定な資材の置き場は、転倒対策をすること。

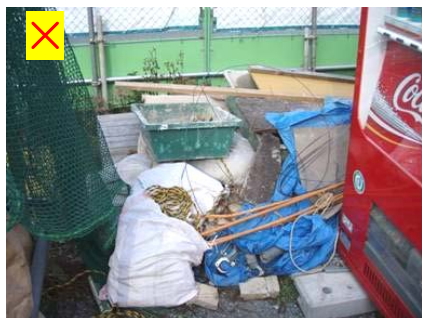
資材、廃棄物が無造作に置かれている。  
まったく安全管理意識がない。

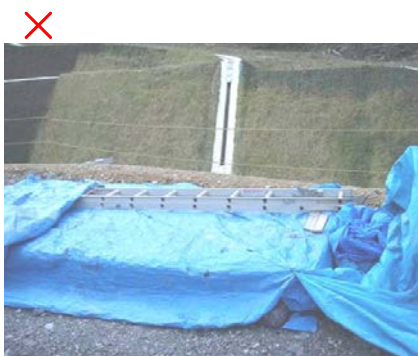
はしご等を重石にしている。  
風などにより飛散落下する恐れがあるので危険。

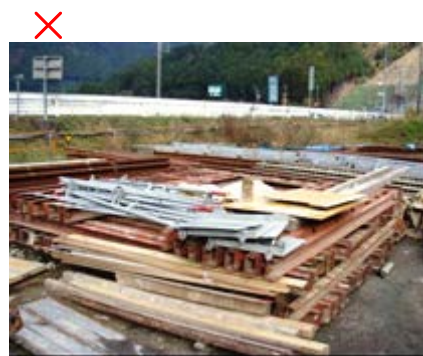
無造作に資材が積まれている悪い例。崩れて事故につながる。

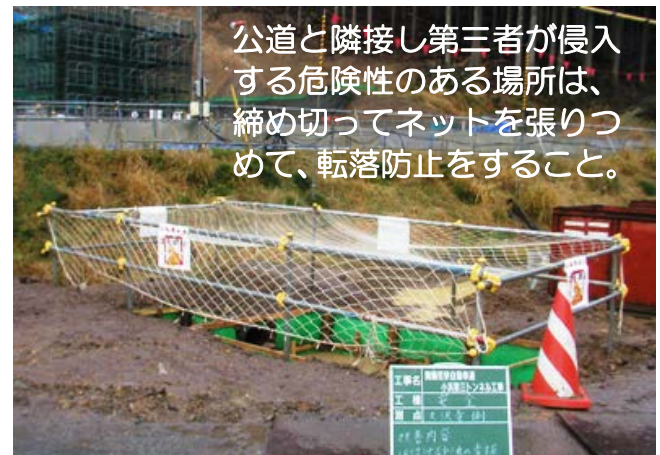
第三者被害の防止。

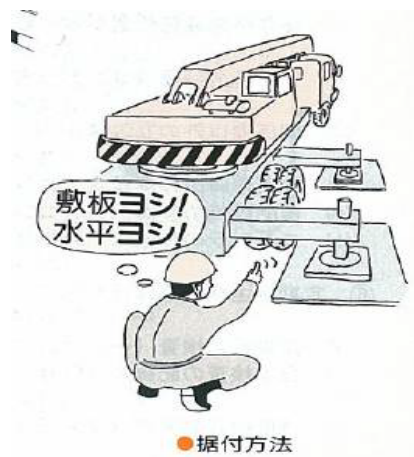
- クレーンの安全な据え付け。
- アウトリガーの根元の確認。

クレーン則70の3、70の4  
( 敷板ヨシ! 水平ヨシ! )

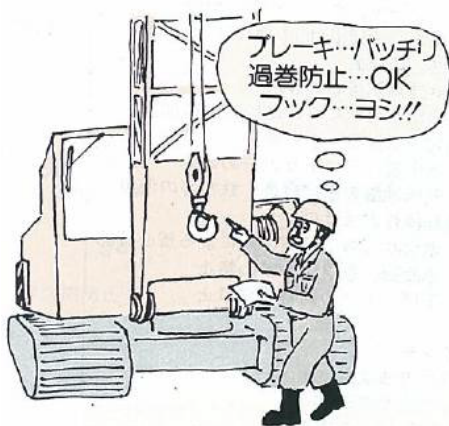
- クレーンのフックの外れ止め装置は良いか。 クレーン則66の3  
ブレーキ・・・バッチリ、 過巻防止・・・OK、 フック・・・ヨシ!!  
荷重表示・・・ヨシ!!

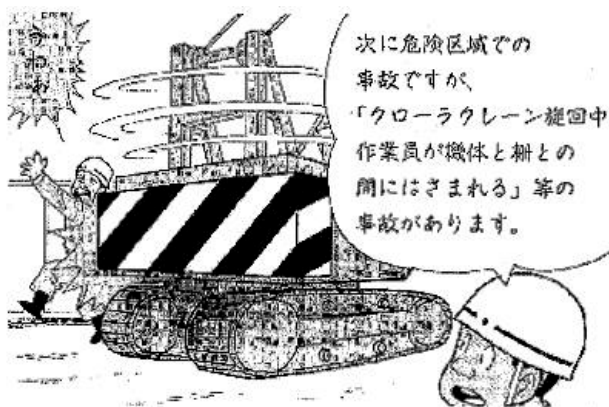
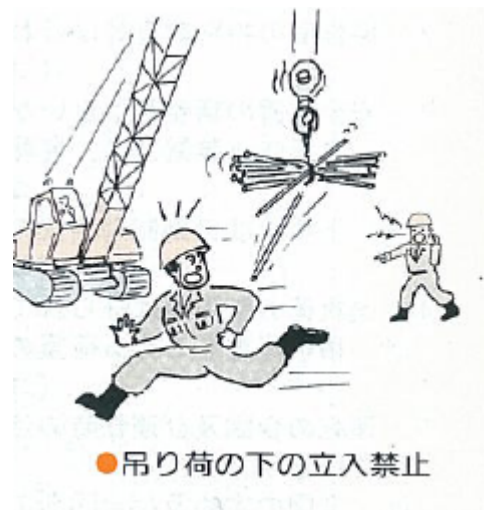
クレーンの旋回範囲内にはロープを張り、据付完了後に安全確認済の青旗などを設置して明示する。 立ち入り禁止区域への進入防止（危険区域）（クレーン則74）  
クローラークレーン旋回中、作業員が 機械と柵等との間に挟まれる。

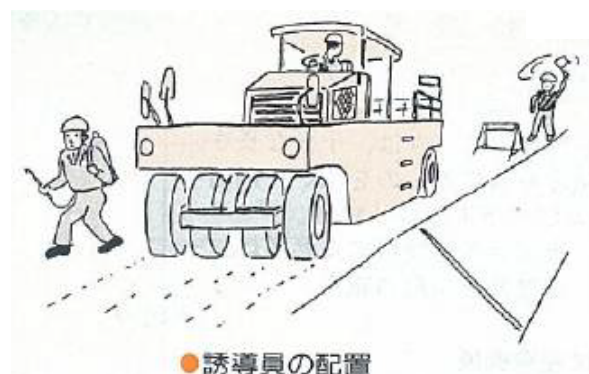
誘導員は配置しているか、又 接触の危険性のある箇所に配置していないか。検地

- 誘導に関する事項
- 合図の方法
- 機械の視覚等の教育
- 接近検知・警報装置の装着を検討

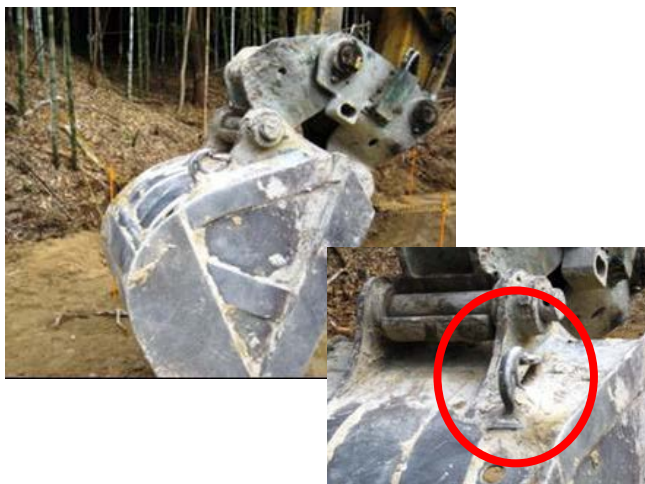
バケット等による荷の吊り上げは行っていないか。

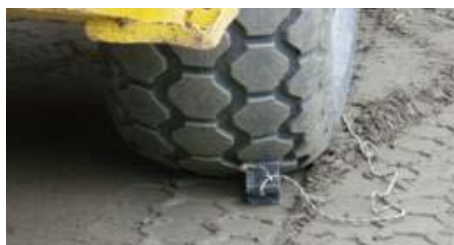
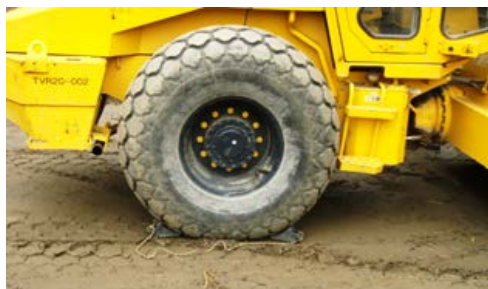
大型機械に乗用車用の車止めを使用している。傾斜部であれば、無人で動き、重大事故につながる。

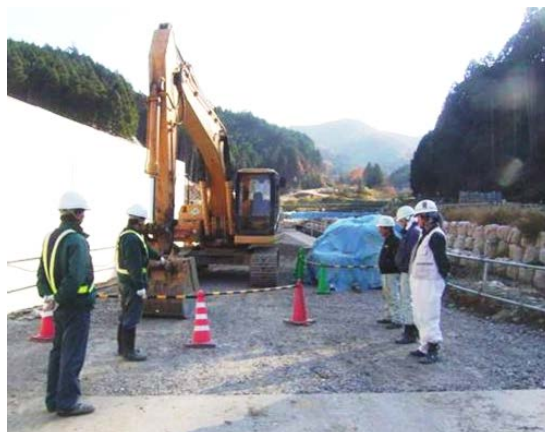
駐車時は、バケットを地面につける。  
保安柵で接触防止をする。

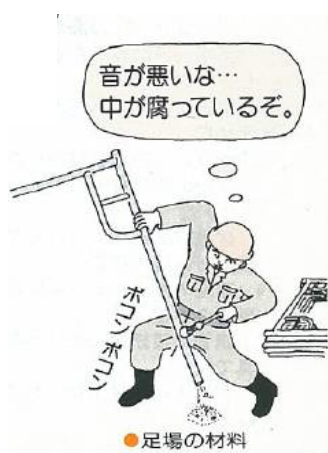
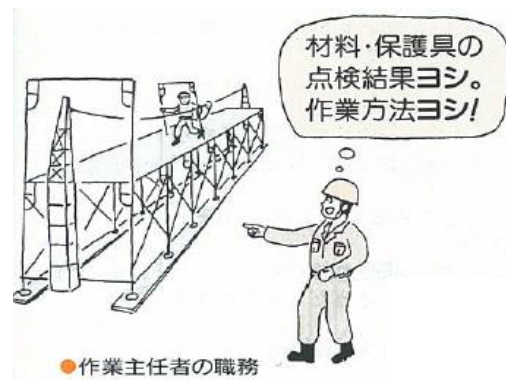
つま先板が付いて、段差がなく ネットと足場で防護され良いが、板間の隙間は、3 cm 以下にすること。（安則 563）

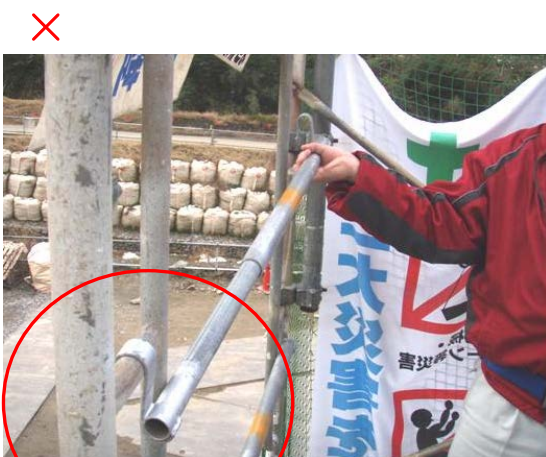
このタイプの固定部は、寄りかかると不安定で、墜落の危険がある。

手摺りは、きちっと固定し、手摺り高さは 85cm (安則 552) 以上にすること。

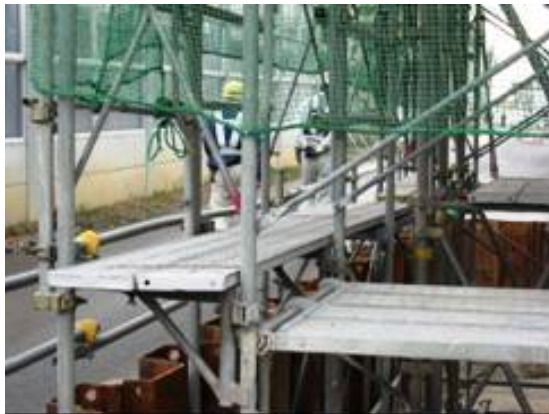
段差がありすぎて危険。

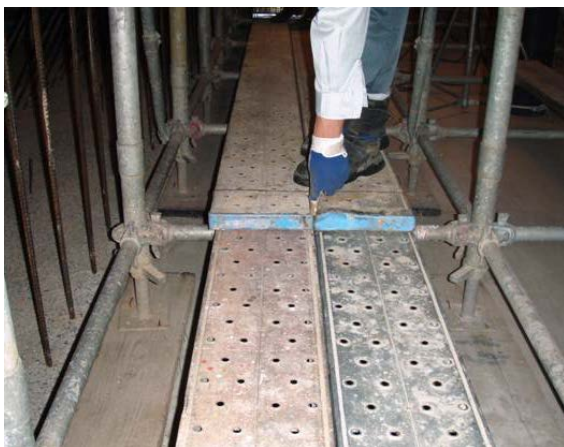
特に、暗部の段差は危険

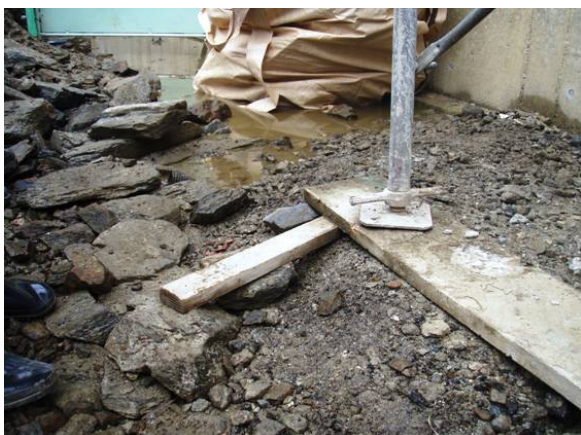
足場の基礎が不安定でないか。

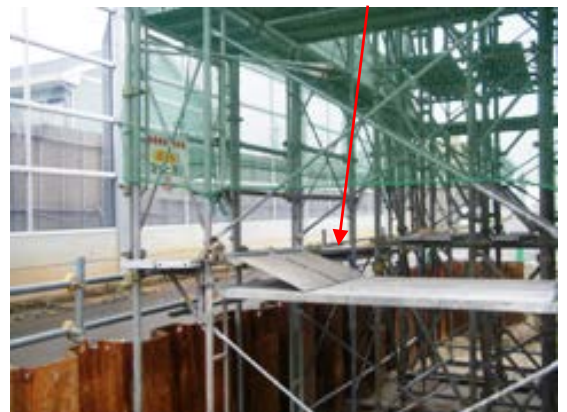
スロープが 急すぎて危険

階段にし、踏み掛け板も広くすること。

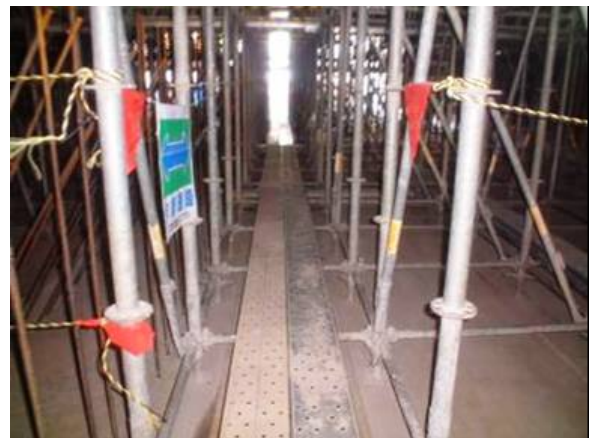
横材を追加し、段差解消

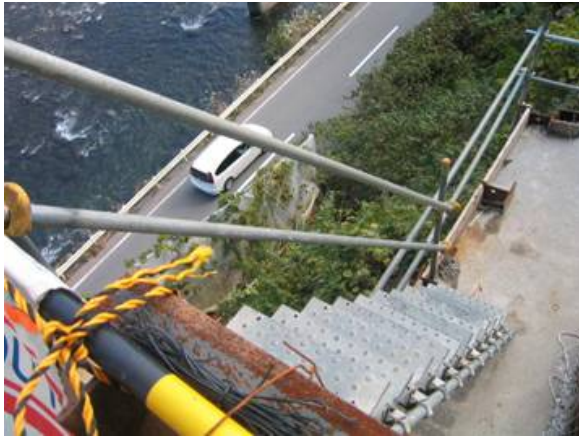
手摺が 片方しかない

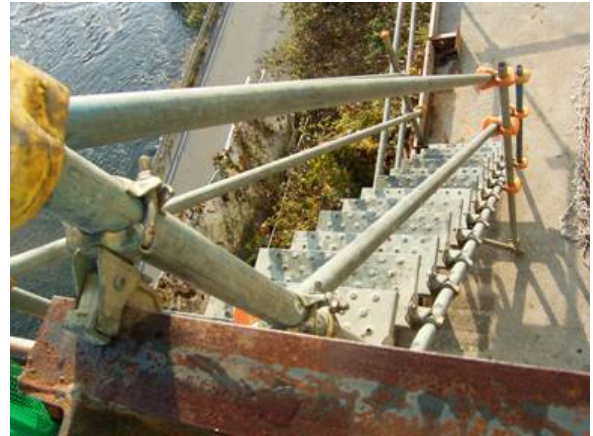
手摺が 左右付いて安全。

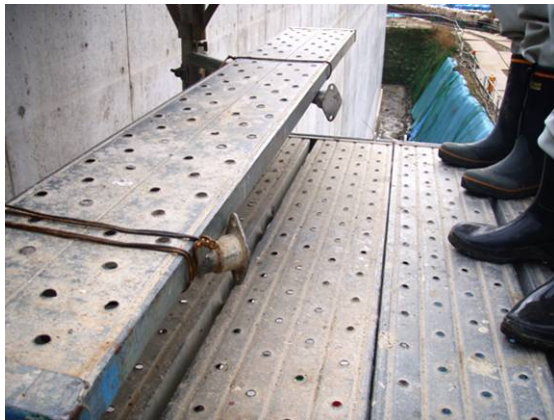
突起物があり危険

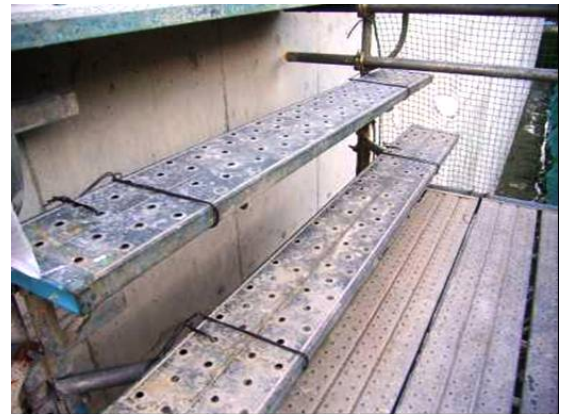
突起物が無く安全。  
固定部は、定期的に点検すること。

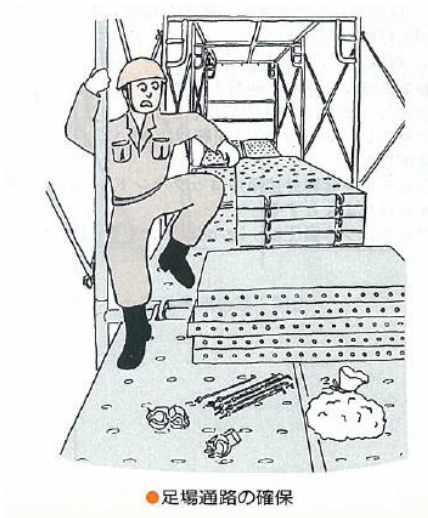
足場通路が、物置場所になっていないか。

通路工に資材が、立って掛けてある。

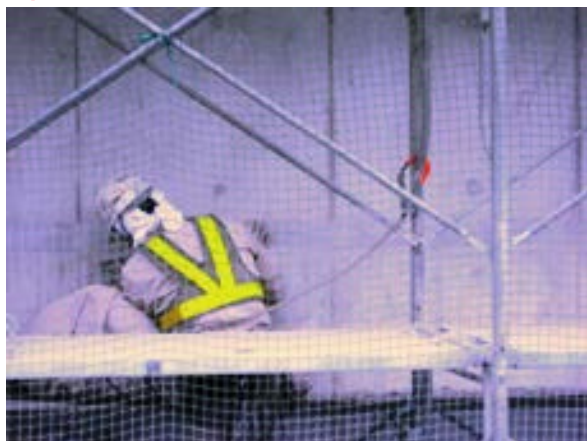
安全帯設置金具部を赤く表示し、  
作業指揮者が確認しやすい様にして  
いる模範例。

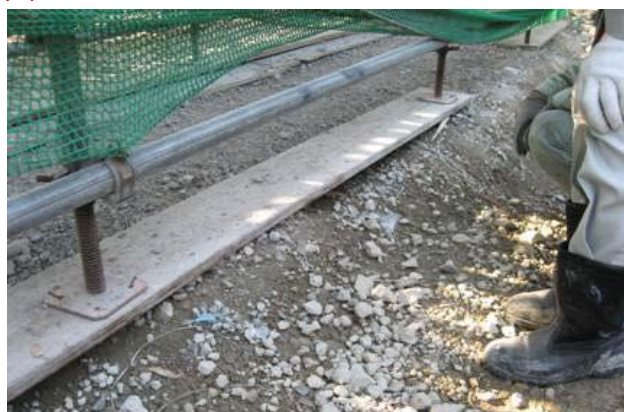
敷板と地盤の隙間の点検を 定期的に行う事。

排水路を設置していれば、雨などで、  
侵食を防止できる。

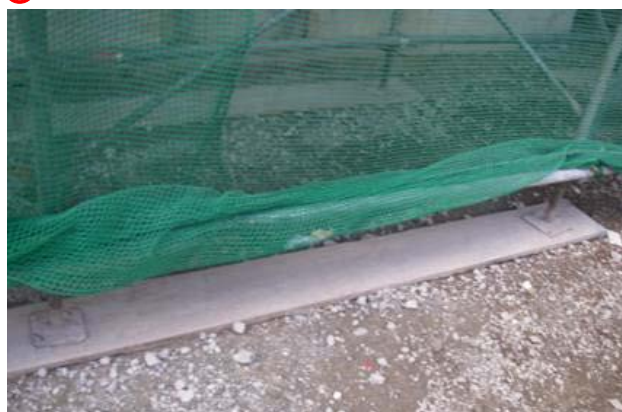
基礎地盤の整形良好 敷板と地盤  
の隙間がない。

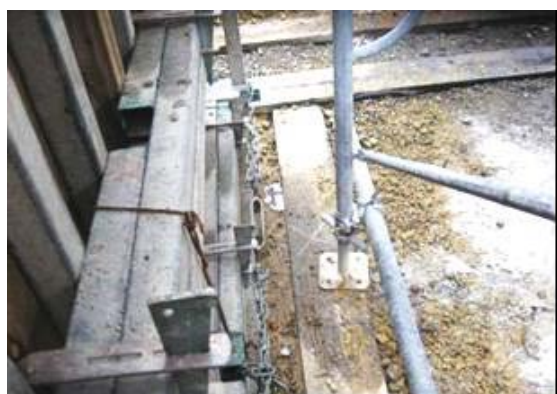
× 固定されていない。

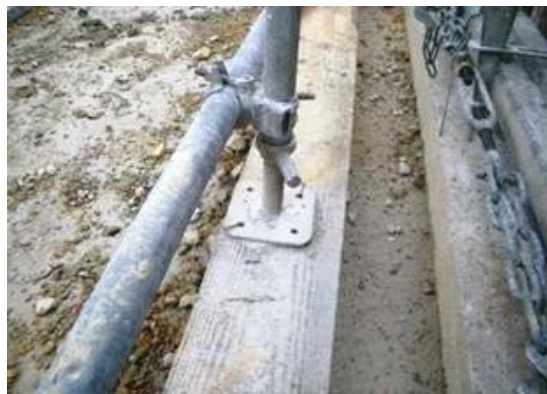
○ 固定されている。

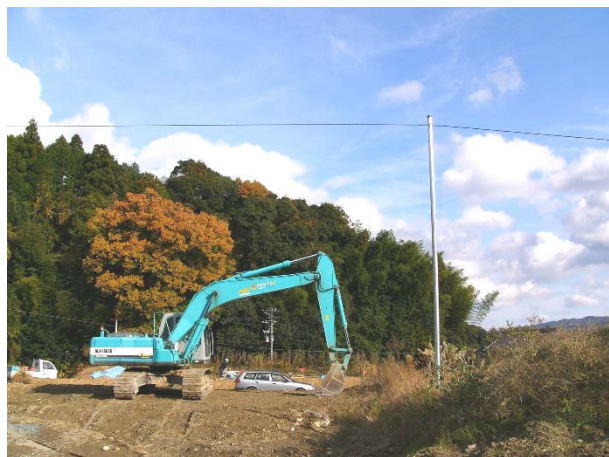
架空線に明示するものがないと 遠近感が解らず、ブームなどで引っ掛ける原因となる。

架空線への注意喚起対策が必要。  
重機作業時に架空線と接触の恐れ  
がある。

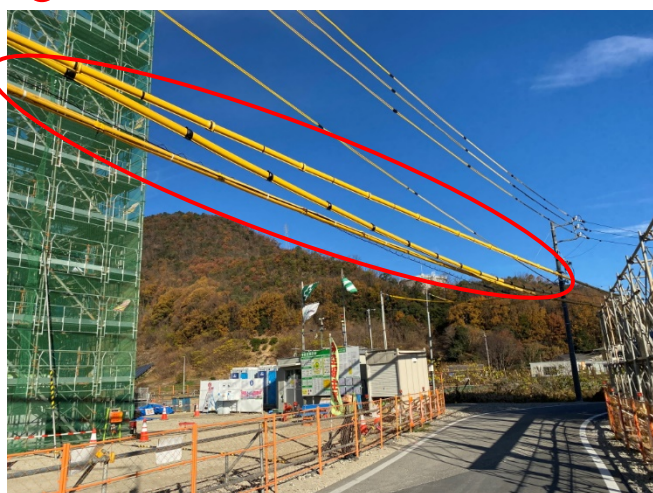
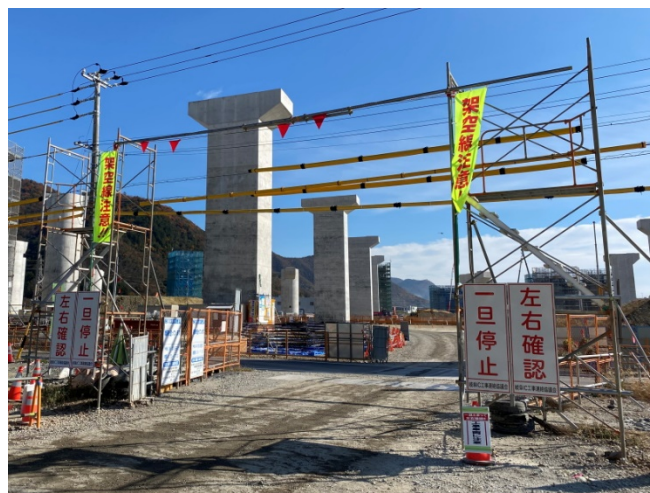
注意喚起の看板

ステッカー

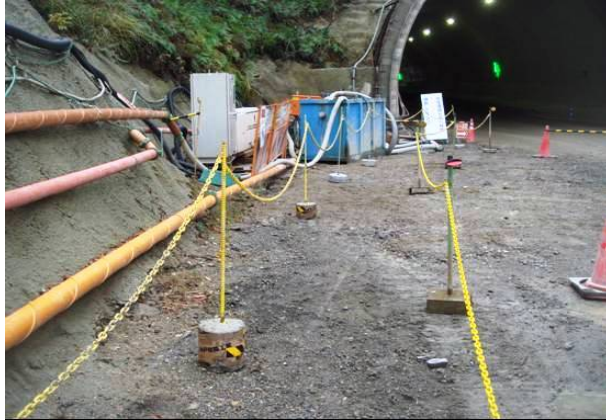
- フェンス等で作業用通路が区別されている。

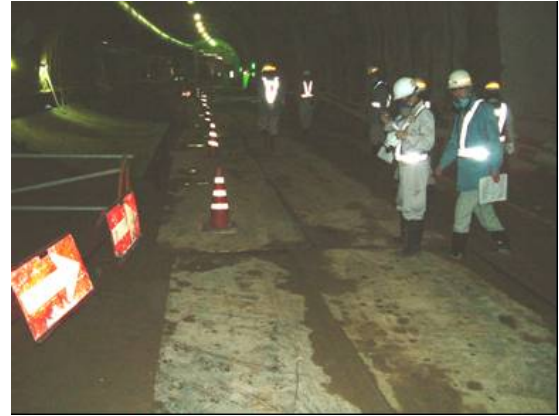
- 矢印、セフティーコーンで作業員通路を明示。

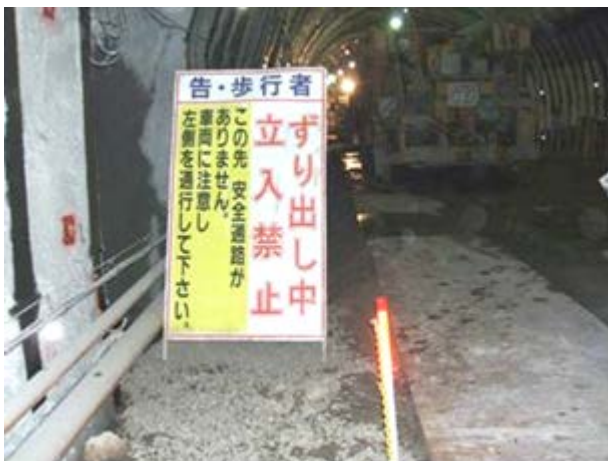
- 危険箇所の立入禁止表示の明示

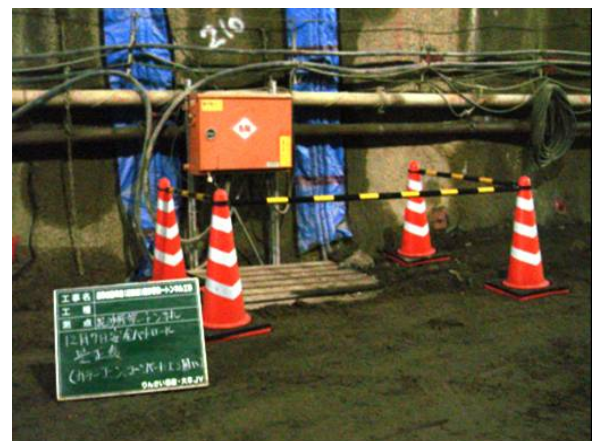
- 危険箇所の立入禁止表示の明示

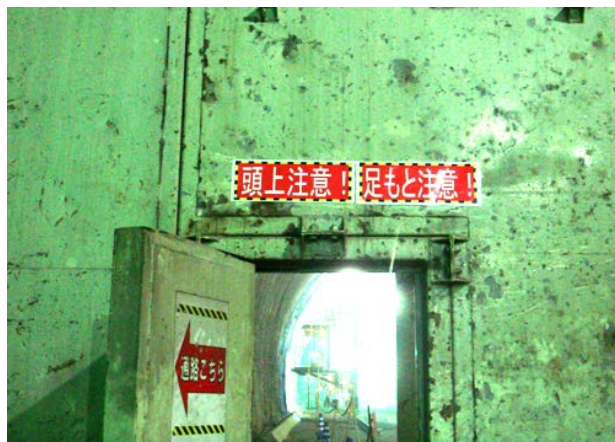
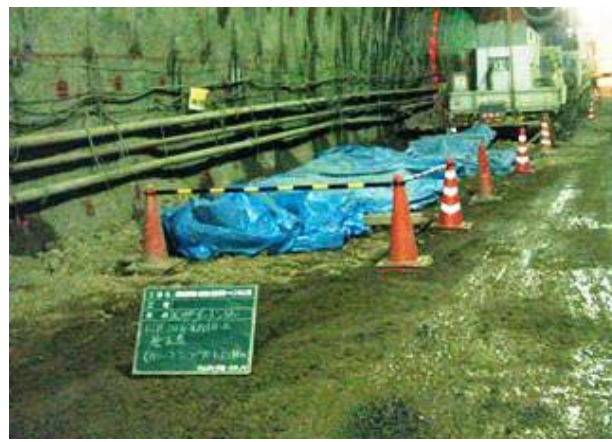
通路と資材置き場 及び 機械置き場の区分がない。

通路に、資材が置かれていて 車両通路に飛び出さなくては、通れない箇所があり  
機械との接触の可能性がある。

カラーコーンと仕切り棒で区分をし、注意喚起類も設置して接触防止をすること。

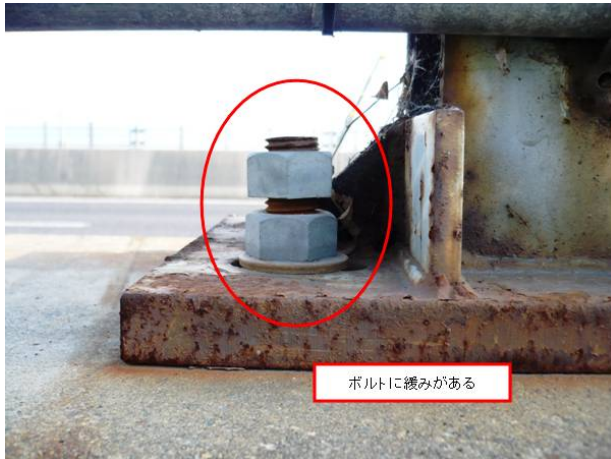
下記の、接合部は、いずれも設置から2ヶ月経過した状態で、ボルトがゆるんでいる。  
安全点検されていないため、隣接の既設高速道路に危険な状態で放置されている。

ボルトに緩みがある。

○ ボルトナットにマーキングをし、変化（異常）が確認できるようにすること。

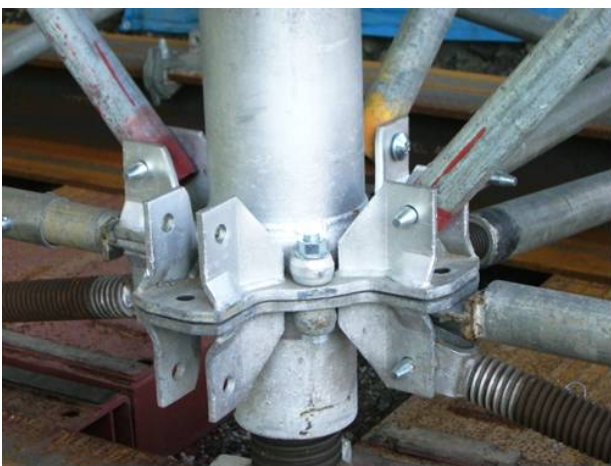
- 支保工などは、設置時から作業の進行に伴い荷重が変化し、支保工などの接合部に変化が出ることを認識すること。
- 定期的に、反力が変化する箇所を念入りに（接合部）確認すること。そのためには、必ずボルトには、マーキングをし 継続的に調査を行い安全をはかること。

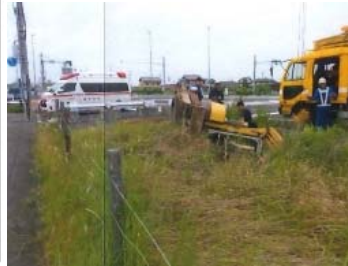
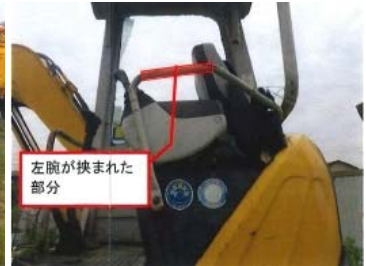
- ・重機の進入口付近に鉄線があったが、片付けなかったことから、重機オペレータがそれに気を取られた。
- ・現場代理人から重機進入口付近が法面となっている注意事項を下請けの主任技術者に伝えているが、重機オペレータまで伝わっていなかった。

- ・重機足場については、作業エリア及び移動通路を作業前に元請職員と関係作業員全員で徒歩にて確認。
- ・重機作業時に作業及び通行の支障となるものは作業前に取り除き、視認が困難な場合は必要に応じて除草等を行い視認を確保。
- ・午前・午後の作業開始前に各作業班毎に作業手順書及び現場の注意事項を全員で再確認。

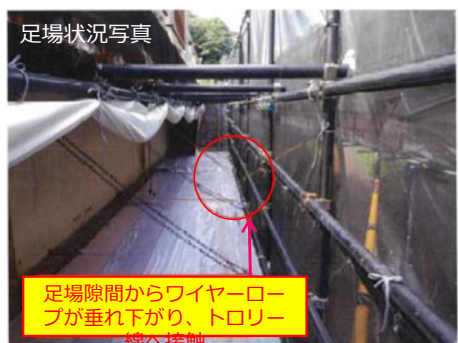
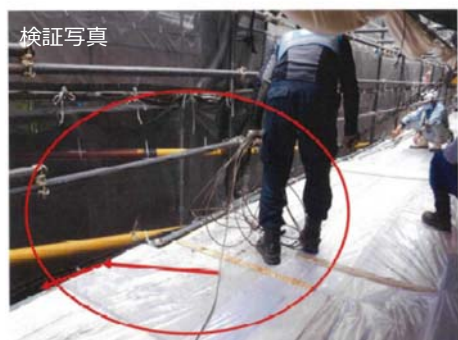
【事故の概要】 橋梁地覆に設置してあった剥落防止ネットの撤去作業において、ネットを固定していたワイヤーロープの運搬で作業員が足場を移動中、ワイヤー端部が足場単管パイプと足場側面の落下防止ネットの隙間(5cm前後)から垂れ下がり、JRのトロリー線と接触し、損傷した。

- ・ 足場単管パイプと落下防止ネットの間に隙間があった。
- ・ ワイヤーロープを引きずって運搬した。

- ・ 足場用単管パイプと足場側面の落下防止ネットの隙間をメッシュシートで覆う。
- ・ 資材を引きずらず運搬。

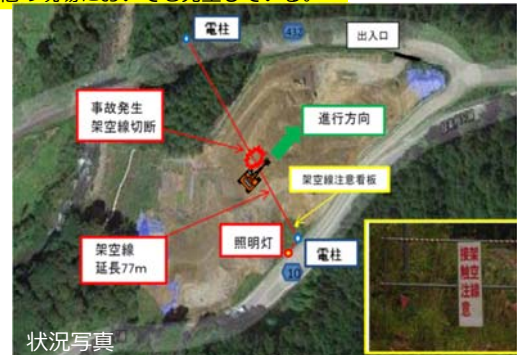
※同様の事故(バックホウアームと架空線が接触)が同月に他の現場においても発生している。

- ・「架空線等上空施設の事故防止マニュアル（案）」に基づき現地調査を行い、施設管理者と立ち会いを求め防護カバー等の安全対策を講ずる。
  - ・作業員へ土取り範囲を図面及び現地に指示し、範囲外はトコ-7°等で立ち入り禁止措置をする。
  - ・架空線注意喚起の看板やのぼり旗を見やすい位置に増設して注意喚起を促す。
  - ・バックホウオペレーターへは図面及び現地に架空線の位置を相互確認する。
- また、監視人を配置して作業を監視させる。

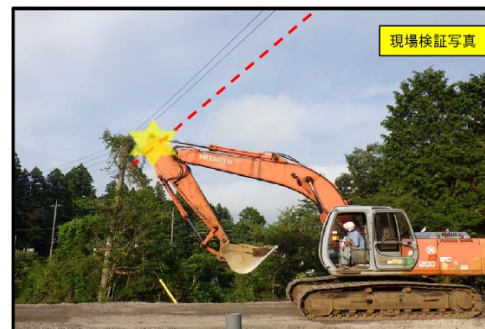
- ・架空線の実在は確認していたが、工事用道路上での作業は無いため、防護措置されていなかった。
- ・当日の工事用道路上での作業は計画されていなかったが、下請け業者の判断で実施した。
- ・作業に意識を取られ、架空線への注意が疎かになった。

- ・架空線の実在を確認した場合は、作業の有無を問わず速やかに防護措置を実施。
- ・当日の作業計画に無い作業を実施する場合は、元請けと相談し、作業計画書を修正・確認した後に作業を行う。
- ・架空線付近で作業する際は、監視員を配置。

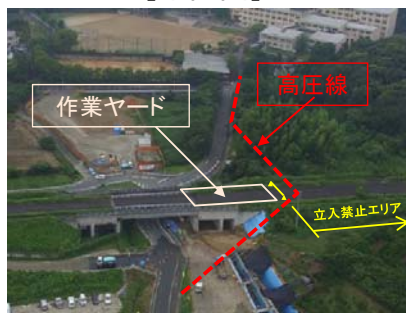
[平面図]

### 被害状況 ; 停電

事故発生後1分以内、900件  
事故発生後1分～5分以内、400件  
事故発生後約2時間、2件

### 事故防止のポイント ;

- ・接触防止・立入禁止措置の強化する。
- ・クローラークレーン組立解体、H鋼打込み引抜き作業時は架空線等責任者である監理技術者が常駐する。

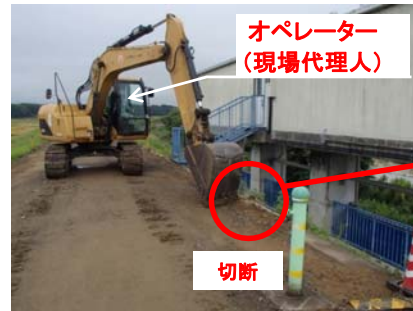
### <事故発生再現イメージ>

- ・排水樋門 (直轄) 付近の堤防天端をバックホウで掘削作業を行っていた際に、現場代理人がオペレーターに代わりバックホウの操作を行った。樋門水位計の埋設管の事前調査が不十分だったため、バケットで管を破損し、引き込み線を切断した。

- ・光ケーブル埋設管と架空線は調査していたが、樋門付近は架空線だけと思い込みで、樋門周辺の埋設管等の調査を怠った。
- ・施工前に、樋門周辺の埋設管等の確認をしなかった。

排水樋門の操作用の水位計埋設管および引き込み線 (信号線) の切断

- ・架空線、埋設管の事故防止マニュアルを参考に、排水樋門周辺についても事前調査を実施する。
- ・施工前の事前調査結果に基づき、排水樋門周辺を確認してから施工する。

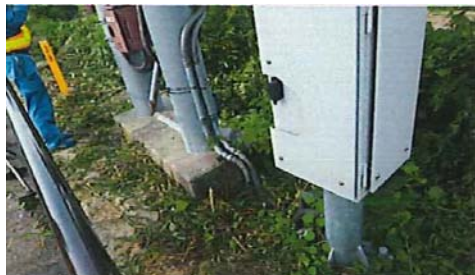
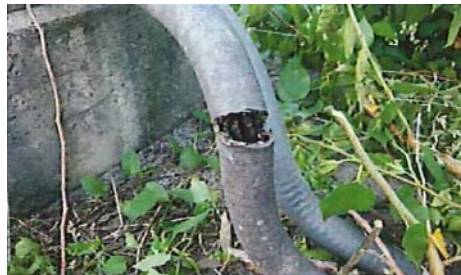
◆事故発生時の状況

トラカン鋼管柱付近を肩掛式草刈機で除草していた際、トラカン添架立上がり露出配管（FEP管）中の光ケーブルを損傷させた。

- ・トラカン光ケーブルの損傷

- ・事前の現地踏査において草が繁茂しており、ケーブルを確認できなかった。
- ・過年度の作業より、『ケーブルは存在していない』という思い込みがあった。

- ・支障物件が敷設されている恐れがある施設が近接している場合は、監督職員へ報告し、十分な確認を行う。
- ・支障物件が確認された場合は、図面等に支障物件の位置等が判るよう明記したものを関係業者に配布し、KY活動に活用。
- ・支障物件に近接することが予測される箇所においては、作業員が認識できるよう、現場に目印を設置。
- ・支障物件付近での施工は手釜などの人力除草を行う。

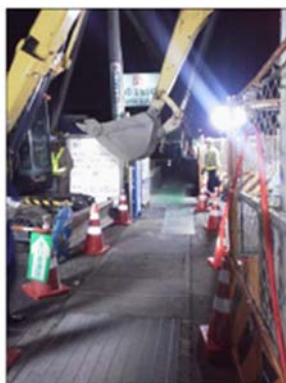
事故発生時

- ①交通誘導員が保安機材の設置作業を行っており、歩行者の誘導業務が不十分になった。
- ②作業開始前であり、合図者が配置されていない状態にも関わらず、バックホウオペレーターの判断でバックホウを旋回させた。
- ③各作業員への作業開始等の指示命令系統が明確でなかった。

被害状況：顔面、右前腕、左肩打撲及び擦過傷

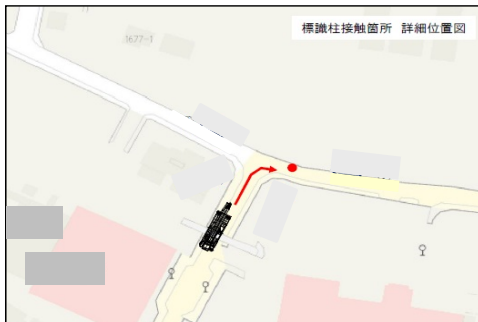
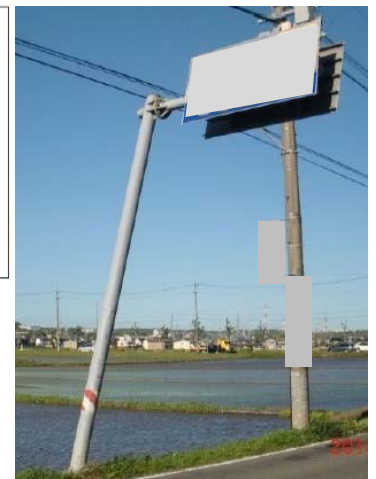
事故車両 GR250N-3

- ・周囲の車に注意がいき、標識（道路施設）に目が行き届いておらず、ブームで死角となる左側面への意識を欠いた。

- ・通行経路のハザードマップを作成
- ・搬送状況の元請けによる確認
- ・店社パトロール体制の強化

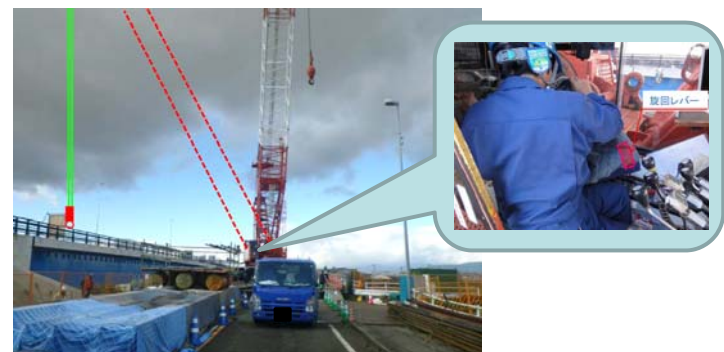
＜事故発生再現イメージ＞

- ・ボーリング調査のため、資材を床版下のステージに置く作業が終了し、次の作業を待つ間、クローラークレーンのオペレータがエンジンを付けたまま、キャビン内でジャンパーを脱ぎ座席後ろに置こうとしたところ、ジャンパーが旋回レバーに引っ掛かり、クレーンが旋回し始めたため、旋回レバーを逆方向に入れたことでフックが大きく揺れ、隣接する橋梁の転落防止柵のビームに引っ掛かり、損傷させた。

隣接する橋梁の  
転落防止柵の損傷

- ・クレーン作業時はレバー及びスイッチ等の障害にならない様、服装のチェック(元請職員もしくは下請主任技術者が確認)を操作前に行う様にする。また、少しでも操作レバーに引っ掛かるものを防ぐ為、反射チョッキはキャビン内へ入る前に地上で脱ぎ操作に入るようにする。
- ・クローラークレーン組立解体、H鋼打込み引抜き作業時は架空線等責任者である監視技術者が常駐する。
- ・旋回ブレーキをOFF状態のときに外から見える位置に回転灯をつけ、作業員からも分かるようにする。
- ・「ON,OFF」の確認ランプが見難いので、見やすい位置に確認ランプを取付ける。

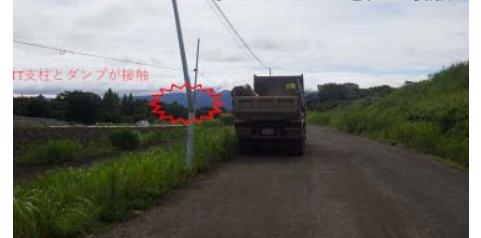
事例2

あおり未格納のまま走行し、工事用道路脇の電柱に接触。

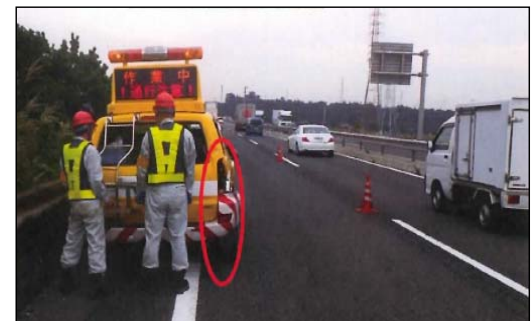
事故発生時の概略図

・死骸処理作業中は、巡回車両のハザードを点滅させ、電光掲示板に注意喚起と右矢印を表示し、黄旗による注意喚起を行っていたが、処理が完了し、車両へ乗り込むまでの黄旗による後方の注意喚起が不足していた。

- ・右大腿部打撲傷（約1週間の安静加療）
- ・巡回車両損傷

- ・走行車両への注意喚起として、車両に乗り込むまで黄旗による注意喚起を行う。

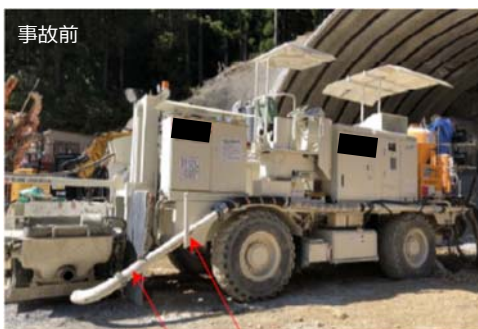
事故前

【事故原因】  
・コンクリート圧送管内の残コンクリートを排出するためエアーを送ったが排出されなかったため、さらに圧力を上げたところ、配管が上下に動き出した。  
・動く配管を押さえようと、不用意に吹付機械に接近した。

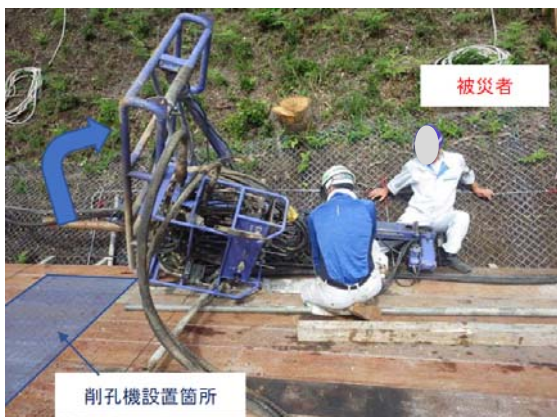
【事故の概要】掘削面に鉄筋挿入工を行うため、削孔機の設置を行う際、被災者がガイドセルを立てて削孔位置を確認したが、まだ移動が必要と判断し、単独で単管パールにて、ガイドセルを立てた状態のまま移動作業を始めたため、削孔機が法面側に倒れ、被災者が法面と削孔機との間に挟まれた。

- 【事故原因】
- ・ガイドセルを立てた状態で移動した。（施工計画書にはガイドセルを畳んで移動すると記載あり）
  - ・作業手順書には、移動時の注意事項の記載が無かった。

削孔機を計画の位置に合わせる移動作業を二人で行っていた。作業員が、テコの原理を利用し、単管パールで削孔機後側(谷側)の移動作業を行った。その後、被災者が操作レバーでガイドセルを立てて削孔の位置を確認したが、まだ移動作業が必要だと判断した。被災者がガイドセルを立てた状態で、テコの原理を利用し、単管パールで削孔機前側(法面側)を移動した時、ガイドセルを立てた状態では重心が高い位置にあり、バランスを崩し転倒した。その際、作業員は、後ろへ退避できたが、被災者は、削孔機位置に気をとられ、気づくのが遅く退避できず、法面と削孔機の間に挟まれた。

頭部打撲、右上肢打撲、右大腿打撲、腰部打撲左股関節打撲

- ・削孔機移動時の転倒防止をより確実にするため、倒れ防止ワイヤーによる固定（写真①）
- ・削孔機移動の際は、ガイドセルを水平に畳んでからとする。（写真②）

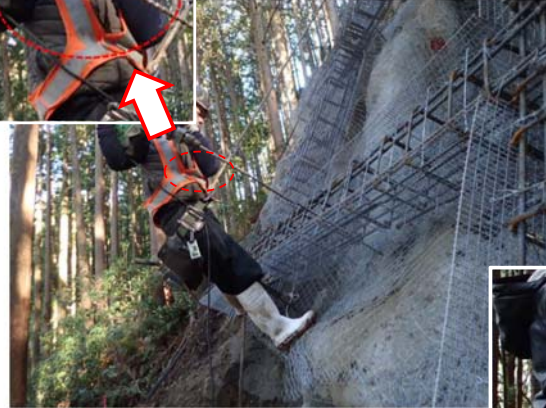
事故状況説明図

【事故の概要】 アンカー鉄筋を打ち込むために親綱を使用して電気ハンマードリルで転石に削孔していた（キリ長さ1200mm）。削孔完了後、ハンマードリルを回転させながらキリを引抜く途中に、キリが孔の中で引っかかって抜けてこなかったため、力を入れたところ、キリが抜けた反動でキリが左腕に接触して服と一緒に巻き込まれて負傷した。

【事故原因】 ・通常キリを抜く場合、抜き差しをしながら引き抜くが、一度に力を入れて引き抜いた。

- ・キリが抜けにくい場合は、幾度も抜き差ししながら時間をかけ徐々に引き抜くことを徹底。
- ・キリ部への巻き込み防護として、非掘削部における保護カバーを設置する。（写真①）
- ・反射ベストが巻き込まれたため、高所ロープ作業時における削孔作業は密着タイプのベストを着用（写真②）

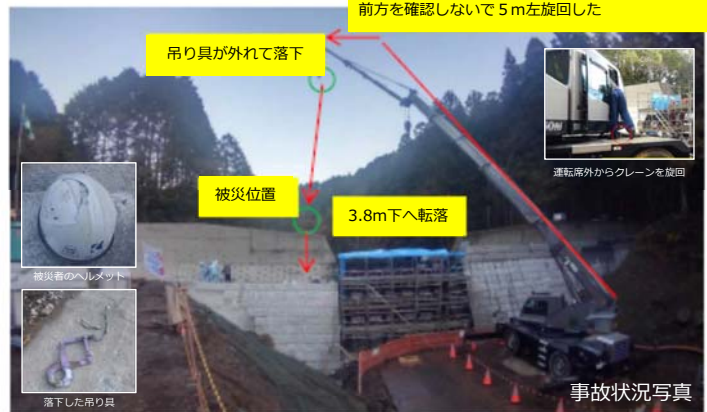
- 【事故原因】
- ・運転席の外からブームを左旋回させた。
  - ・大きく振れた吊具が外れた。（「知恵の輪」現象）
  - ・作業が休憩に入ったため、クレーンが作動することを想定出来なかった。

- ・クレーンオペレーターは旋回動作の開始と終了時にクラクションを2回鳴らして合図で知らせる。
- ・吊り具ワイヤーは、大きく振れると、いわゆる「知恵の輪現象」により、フックから外れるおそれがあることから、ワイヤー外れ対策としてクレーンのフック部分にゴムバンドを巻いて隙間を無くし、更に吊り具を掛けるフックにはロッキングフックを使用する。
- ・オペレーターには運転席外からの操作は絶対させず、必ず運転席に乗り込み、前方を確認してから操作を始めることを徹底する。

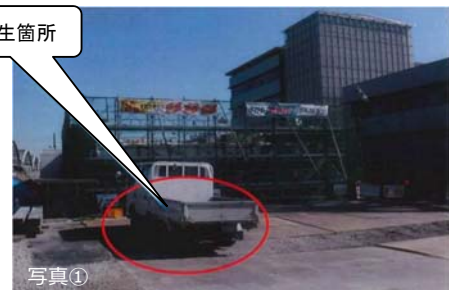
### 事故発生箇所

- 【事故原因】
- ・現場での打ち合わせ内容と異なる作業を主任技術者が元請け職員の確認を得ず実施していた。
  - ・作業員の安全意識欠如。部材を結束せずに傾けて渡す等、不安全な積み込み作業を行った。

- ・束で渡す際は番線で堅固に結束し、水平になるよう手渡す。
- ・積み込む際はあおりを下げる。
- ・無理をして多い本数の部材を持たない。

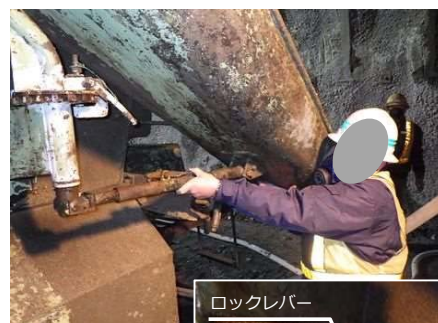
- ・切羽監視員が作業をスムーズに進めようと職務外の作業を行った。（シュートの格納は誘導員または運転手とされていた）
- ・切羽監視員が前進しようとした運転手を止め、作業スペースが狭隙のまま作業を行ったため、正しいシュート格納操作手順を行えなかった。

- ・左小指圧挫創
- ・左小指末節骨折

- ・決められた職務に専念する。（シュート格納→生コン車運転手 切羽監視員→切羽監視）
- ・シュート格納作業は、操作スペースを確保できる位置まで生コン車を前進（20m程度）させ、順序通りに行う。

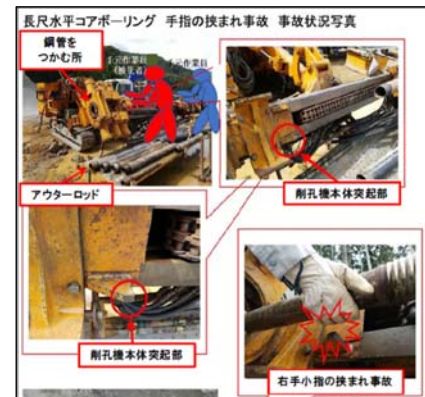
- ・オペレーターは、手元作業員が鋼管を保持していると思い込んだ。
- ・取り外し作業時の手元作業員とオペレーターの連絡合図が曖昧かつ不明確であった。

- ・新たに合図者を配置し、作業にかかわる 指示・命令系統の一本化を図る。
- ・声かけ、声返し方法を作業手順書に明記し、教育を徹底。
- ・施工箇所に注意喚起の看板を設置するなど、安全の見える化を行い、安全意識の向上を図る。

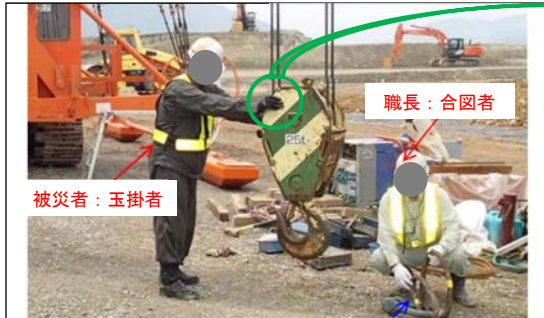
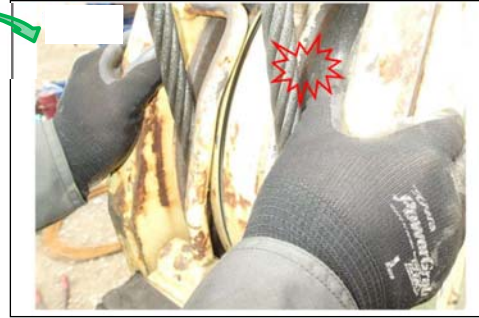
【被災箇所再現】

玉外したエンドレスワイヤー

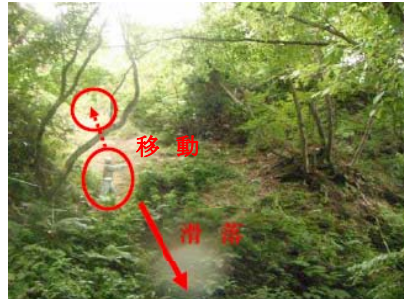
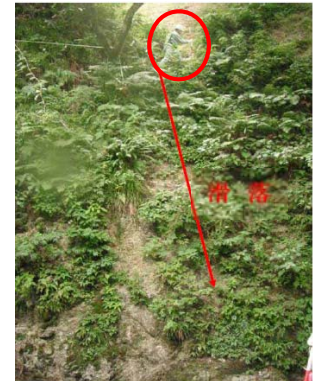
①事前に現地踏査を実施し危険箇所の周知は行っていたが、急斜面での転落に対しての保安施設(命綱、安全帯の着用等)の検討が不十分であった。

・右足関節骨折(全治3ヶ月)

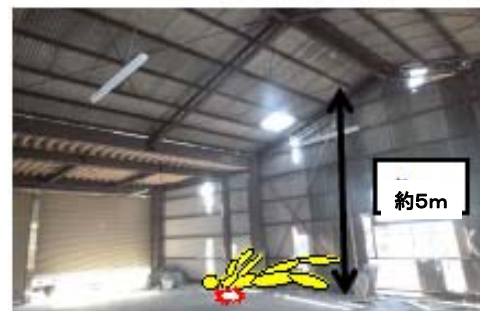
現地写真

解体工事に使用する外部足場の組立作業時、3層ほど組上がり、屋根まで達したため、クランプを折半屋根の上に置いた。クランプを取りに向かう際、近道行動をとり不用意にスレート葺きの屋根に登り、スレートを踏み抜き墜落した。

**被害状況 ;** 左肩関節脱臼、急性腰痛症

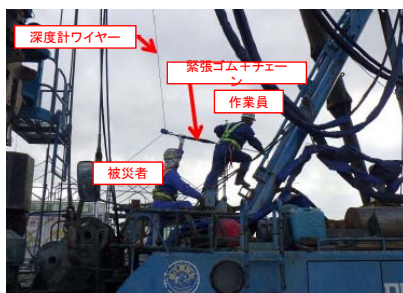
杭打ち作業において、深度計測ワイヤーを固定するために、緊張ゴムを緩めた後、滑車にワイヤーを通し、再び緊張ゴムを後方へ引いて固定しようとしたところ、緊張ゴムの反発により作業員がバランスを崩し後方へ倒れ込んだため、後方にいた作業員と一緒に倒れ込み右手中指を強打した。

- ・予定外作業であり、作業員の独自判断で作業を実施してしまった。また、不安定な場所での作業にもかかわらず、安全帯の使用をしていなかった。

### 被害状況 ; 右中指骨折

- ・予定外作業の発生から実施までのフローを作成し、周知を行う。
- ・変更作業内容・手順等の作業員への周知と危険予知の実施を行う。
