# 第3回菊川流域委員会

## 利水及び維持管理の現状と課題

平成26年 3月10日

中部地方整備局 浜松河川国道事務所

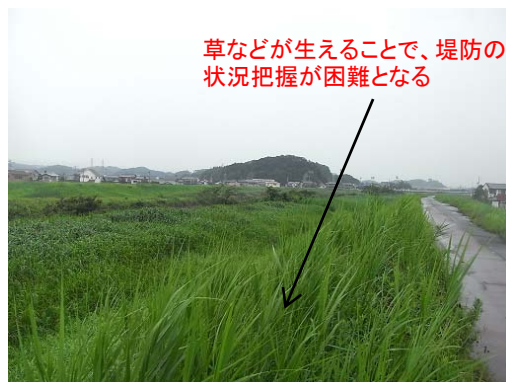
- 堤防は材料調達性、経済性、耐久性等の面から土堤として整備している。
- 堤防の亀裂やもぐらの穴、侵食等の異常を、巡視や点検時に早期発見するためには、除草が不可欠となる。
- 一部の区間では堤防天端幅が狭く、車両の行き違いができない。

菊川 5k8付近右岸 堤防上に草などが繁茂している状況

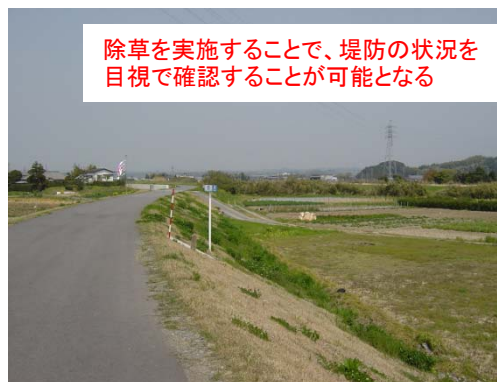
菊川 8k6付近右岸 除草実施後の堤防状況

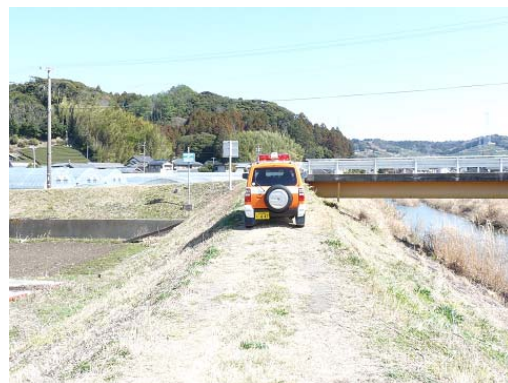
牛淵川 10k7付近右岸 堤防天端幅が狭い状況

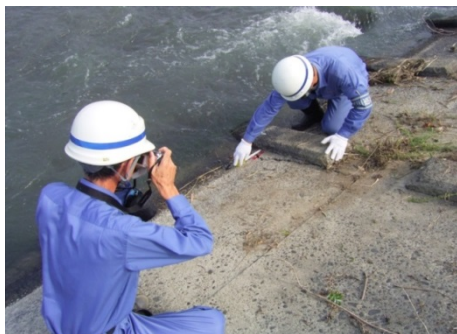
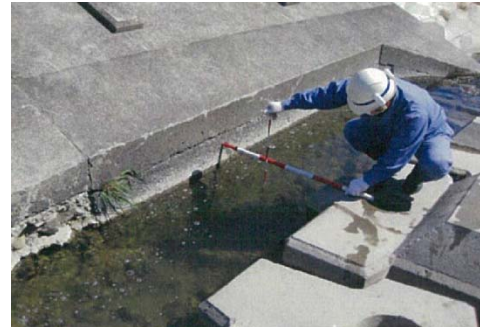
下小笠川 2.8k付近 第6床止め

床止め工下流の取付擁壁が洗掘している事例  
(下小笠川 2.8k付近 第6床止め)

- 河川巡視及び点検時に、施設の表面の変状などを確認し、損傷具合を把握した後、機能が低下していると判断した施設については、補修もしくは更新を実施している。
- 施設の内部については、通常の見視では状態把握が困難であるため、10年に1回程度、特別点検として、護岸等の施設背面の空洞化調査や水中部分の劣化調査等を実施している。

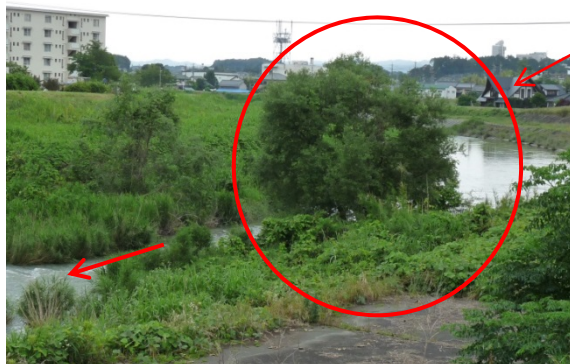
菊川 14.5k付近 (H23.6撮影)

■河道内において、ヤナギなどが部分的に見られる。

河道内に樹木が繁茂している

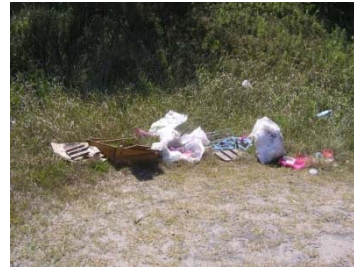
家庭ゴミの不法投棄(菊川0.2k付近)
