## 第4回 菊川流域委員会 説明資料

# 菊川の概要及び現状と課題

平成27年12月11日

中部地方整備局 浜松河川国道事務所

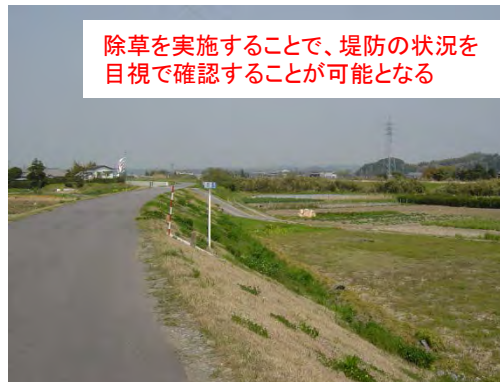
菊川 8k6付近右岸 除草実施後の堤防状況

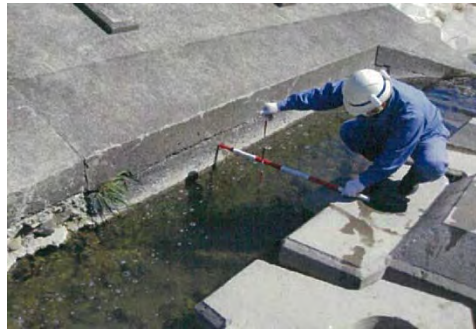
下小笠川 2.8k付近 第6床止め

取付擁壁が洗掘し、床止め基礎下に空洞化が生じている。

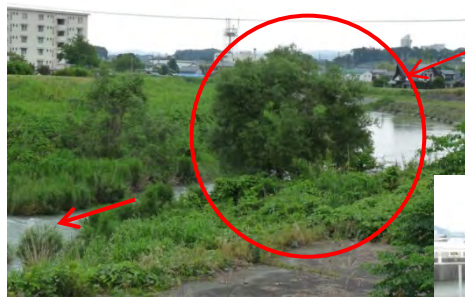
菊川 14.5k付近 (H23.6撮影)

河道内に樹木が繁茂している

- 河道内において、ヤナギなどが部分的に見られ、洪水時の流下能力への影響が考えられることから、適正な維持管理が必要
- 河川管理上の支障となる場合は速やかに必要な処置を実施
