平成30年7月豪雨による 中部地方の出水状況(速報)

平成30年7月24日

国土交通省 中部地方整備局

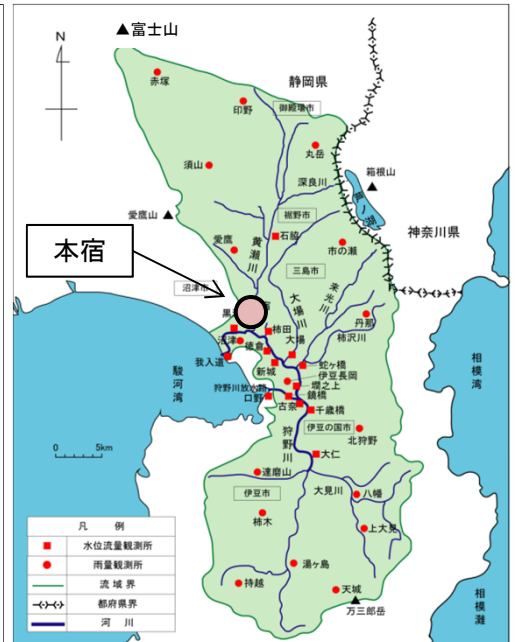
① 狩野川支川黄瀬川 本宿観測所(静岡県長泉町)で、
避難判断水位を超えました。

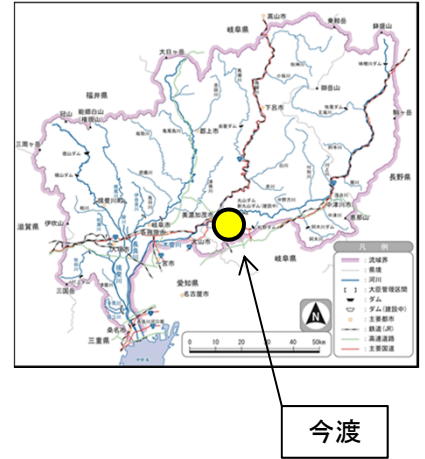
③ 木曾川 今渡観測所(岐阜県可児市)で、**出動水位**を超えました。

木曾川の出水状況 (7月5日14時頃) 61.2k付近

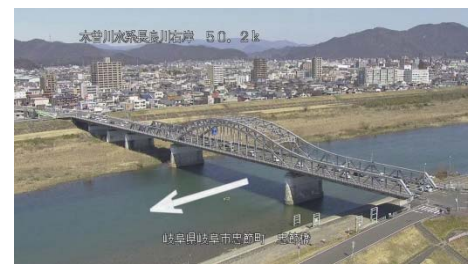
④ 長良川 忠節観測所(岐阜県岐阜市)で、**出動水位**を超えました。

5度にわたり水位のピークを迎えるなど、長期間にわたって洪水が継続し、戦後最大の洪水である平成16年10月洪水以来、約14年ぶりの大規模出水となりました。

長良川の出水状況(7月8日 8時頃) 50.2K(忠節橋)付近

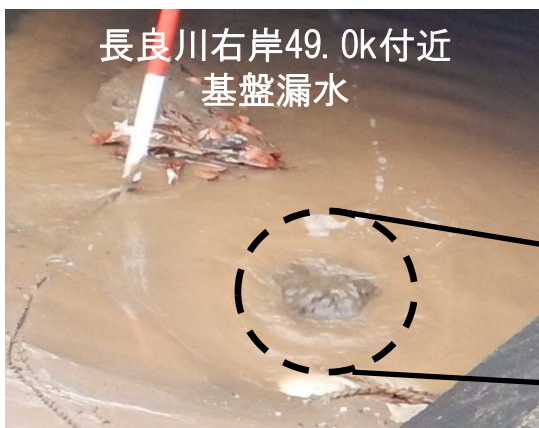
被災状況

○岐阜市島田地区（大縄場大橋下流）において、堤防の川裏法崩れ及び基盤漏水が確認されました。

○堤防の被災が確認されたため、直ちに水防団が水防活動（釜段工法、シート張り工法）を実施し、堤防決壊のリスクを低減しました。

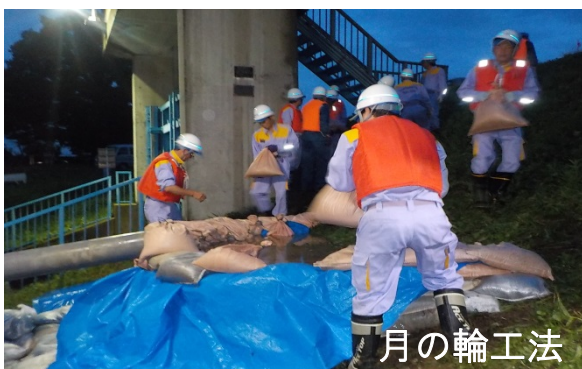
水防活動実施状況

ひきえ
○岐阜市日置江地区において、基盤漏水が確認されました。

○堤防の被災が確認されたため、直ちに水防団が水防活動（月の輪工法）を実施し、堤防決壊のリスクを低減しました。

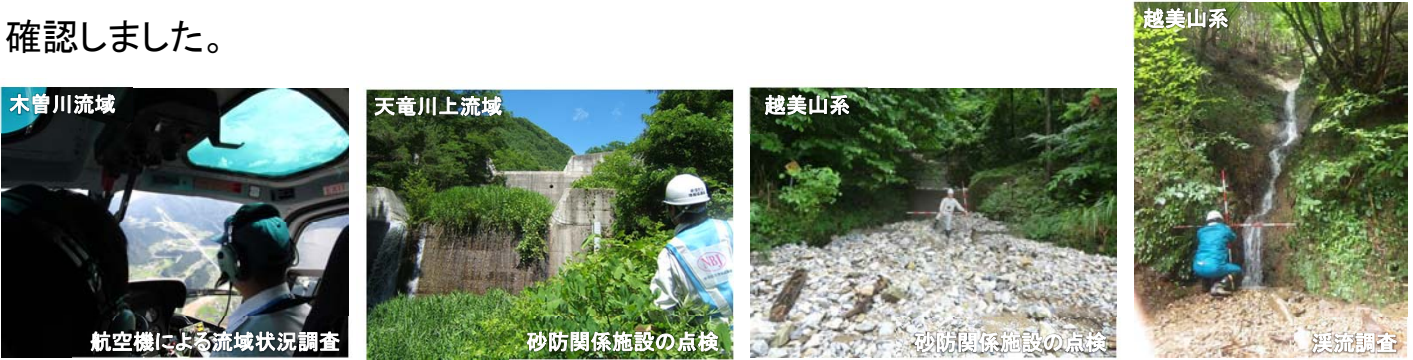
○砂防関係施設の点検

砂防関係施設についても、出水後の点検を実施し、損傷の有無や施設周辺の状況を
確認しました。

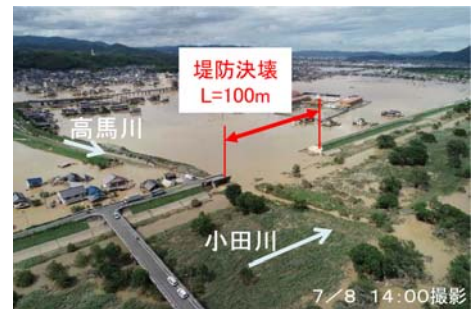
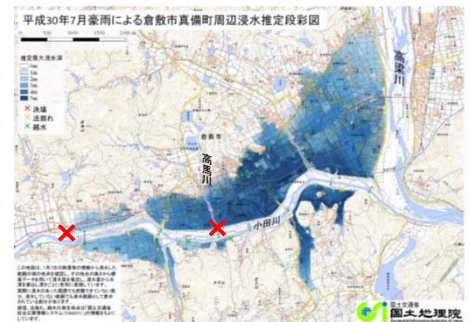
岡山県倉敷市 小田川及び高馬川における被害状況
