# 『令和3年8月の前線に伴う大雨』 出水概要

令和3年9月27日  
中部地方整備局河川部

# 1. 令和3年8月の前線に伴う大雨の概要（13～15日）

# 2. 被災箇所への応急復旧状況 天竜川水系天竜川

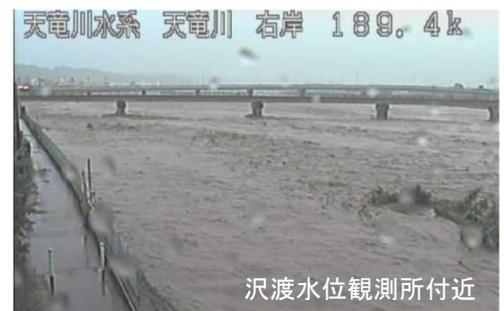
②天竜川の出水状況 8/15 5:50頃 189.4k付近

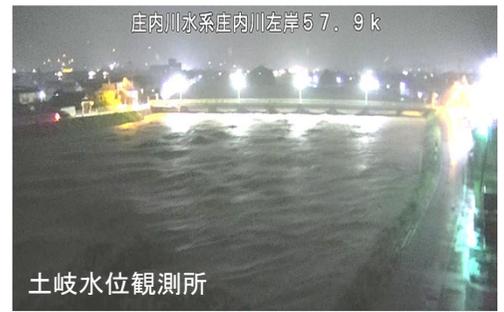
③庄内川の出水状況 8/14 1:00頃 57.9k付近

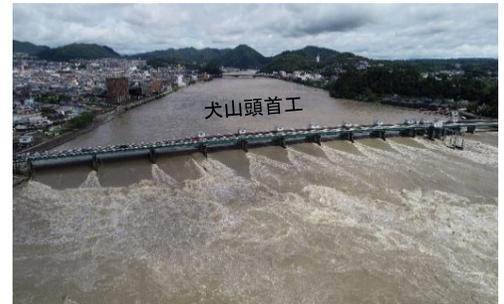
④木曾川の出水状況 8/15 12:00頃 56.4k付近 3

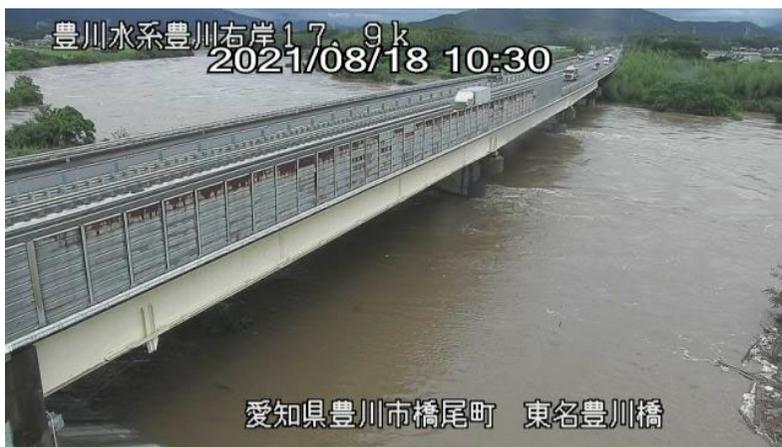
豊川の出水状況(8/18 10:30頃) 豊川右岸18.0k付近

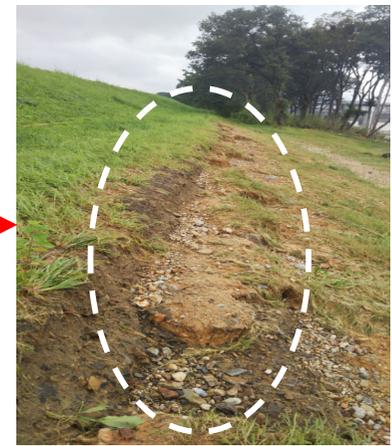
木曾川左岸67.8k  
堤防川表の法崩れ状況

○木曾川左岸の可児市土田地区(中濃大橋上流)において堤防の川表法崩れが確認され、シート張り工法による応急復旧を実施。  
○一色派川左岸の坂祝町一色地区(一色大橋下流)において堤防の川表法崩れが確認され、シート張り工法による応急復旧を実施。

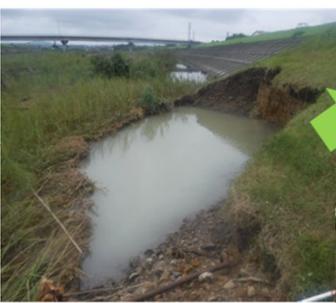
一色派川左岸0.2k  
堤防川表の法崩れ状況

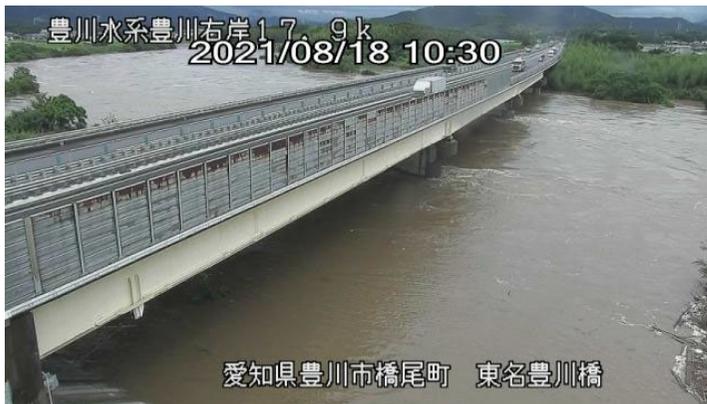
豊川の出水状況(8月18日10時30分頃) 豊川右岸18.0k付近
