令和3年8月12日～15日前線による 天竜川水系（長野県内）の出水状況

国土交通省 中部地方整備局

天竜川上流河川事務所

令和3年8月12日～15日前線に伴う出水概要

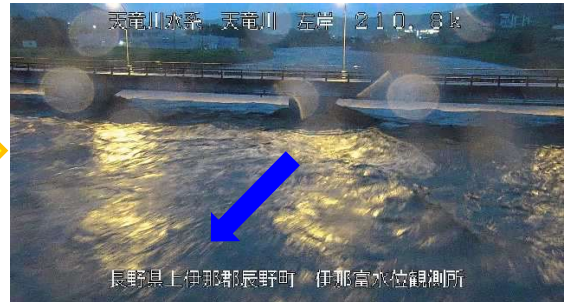
出水時の様子(8月15日 4:50)

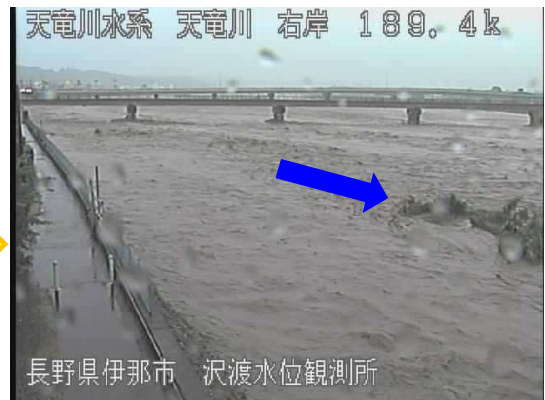
出水時の様子(8月15日 5:50)

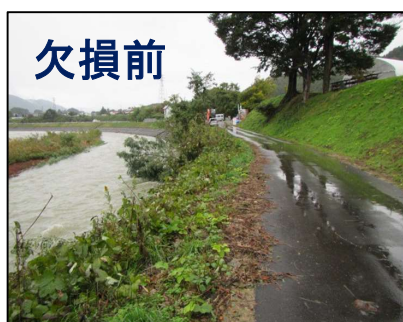
欠損前

8月15日午前10時頃、天竜川本川において河岸侵食により管理用通路の欠損(左岸208.2kp付近)が確認されました。天竜川上流河川事務所では、河岸侵食の拡大を防ぐため、直ちに応急復旧および補強工事を実施しました。

R3.8.15撮影
上伊那郡辰野町樋口地先(天竜川左岸208.2kp付近)にて管理用道路の欠損が発生

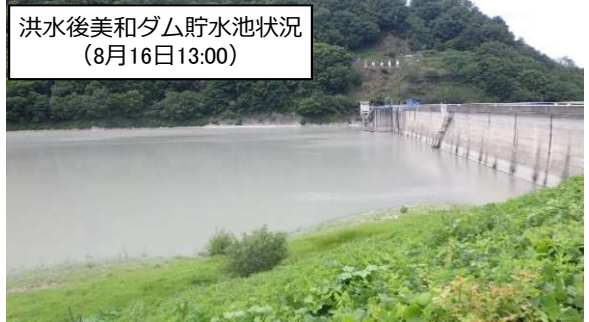
洪水後美和ダム貯水池状況 (8月16日13:00)

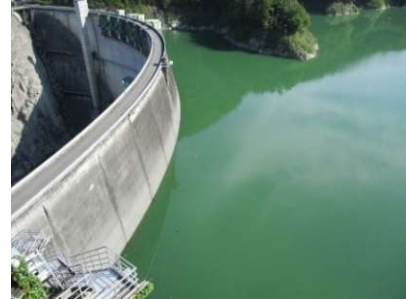
洪水前小渋ダム
貯水池状況
(8月12日 14時)
