# 一般国道19号

さくらざわ  
桜沢改良

## 中部防災技術専門委員会 説明資料

平成25年11月29日

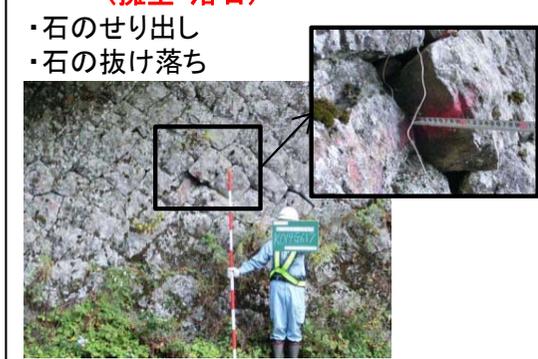
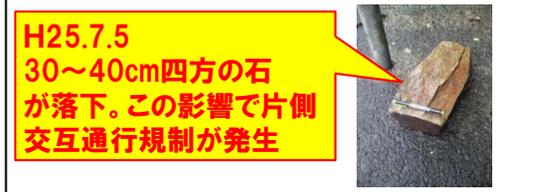
写真⑥: B要対策箇所(レベルⅢ)  
(擁壁・落石)

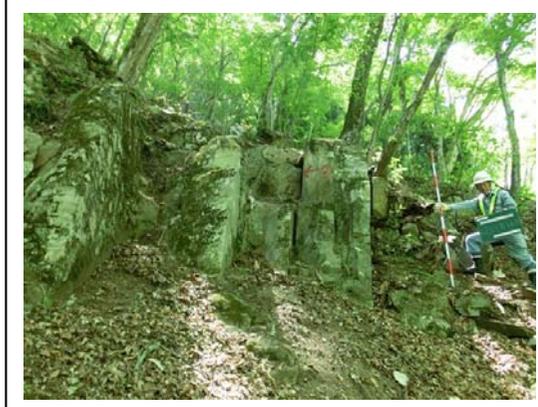
写真⑦: A要対策箇所(レベルⅢ)  
(岩石崩壊)

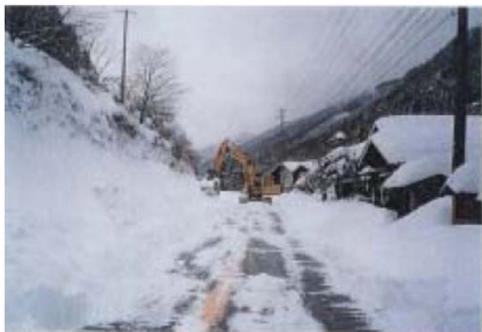
H10.1 大雪による雪崩発生

56cmの積雪により  
雪崩発生

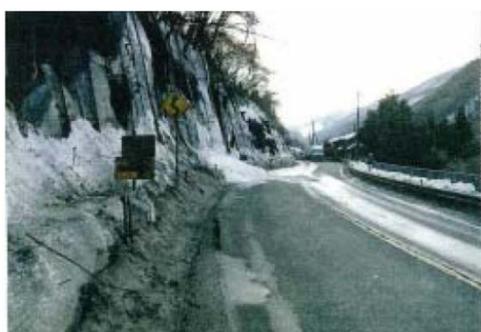
H13.2 大雪による雪崩発生

63cmの積雪により  
雪崩発生

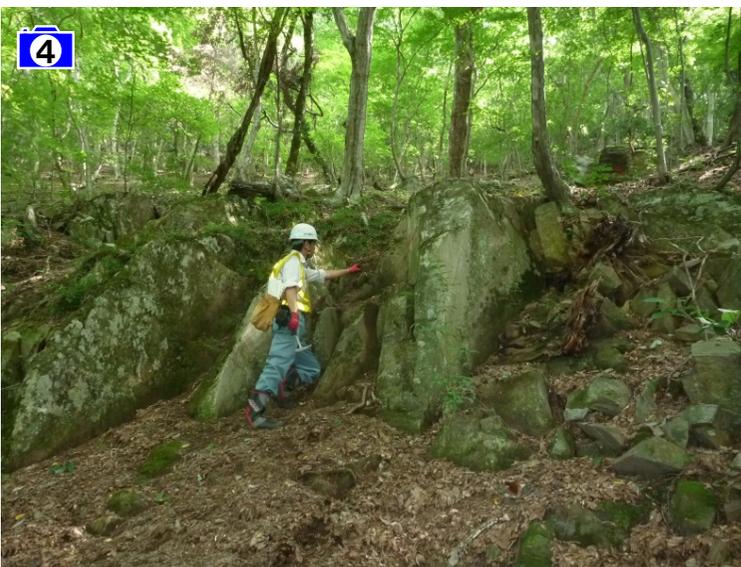
道路の高さ  
から30mに  
ある浮石  
高さ2m程度  
幅1.5m程度

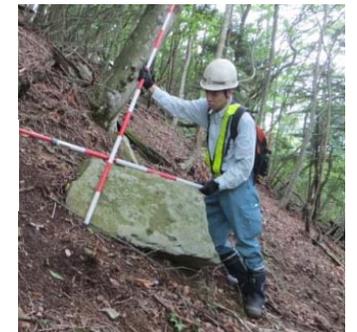
道路より高さ100mにある転石

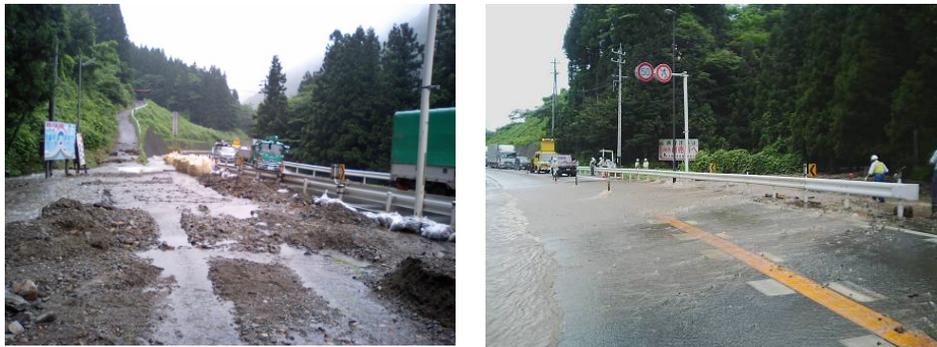
H18.7 土石流災害

- ・平成18年7月土石流災害発生箇所(谷止工対策済)
- ・中腹部に樹木により堰き止められた溪床堆積物(3000m<sup>3</sup>程度)
- ・溪岸浸食・崩積土分布域を確認

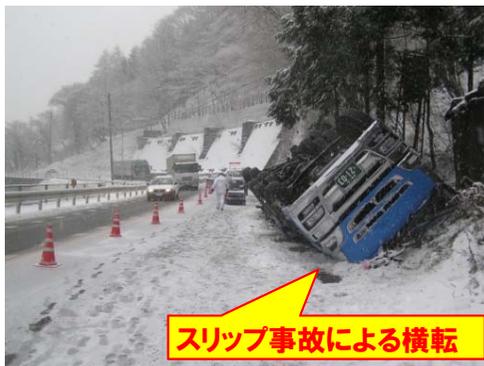
写真① 167.9KP付近での事故発生状況

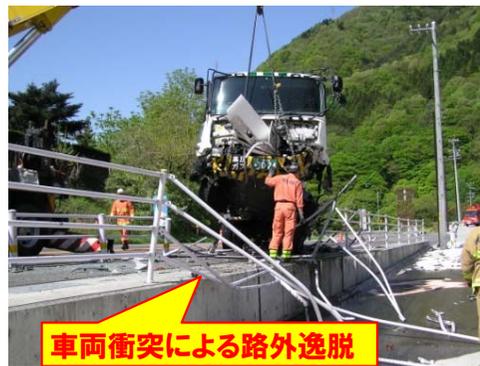
写真② 168.9KP付近での事故発生状況

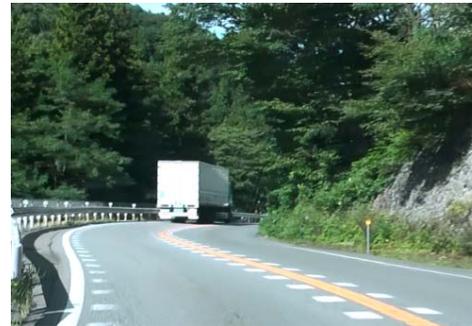
写真③ 平面線形不良区間(R=90)

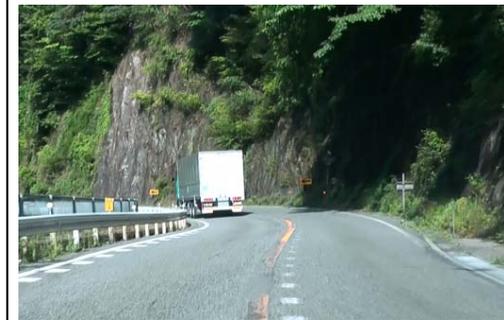
写真④ 平面線形不良区間(R=75)

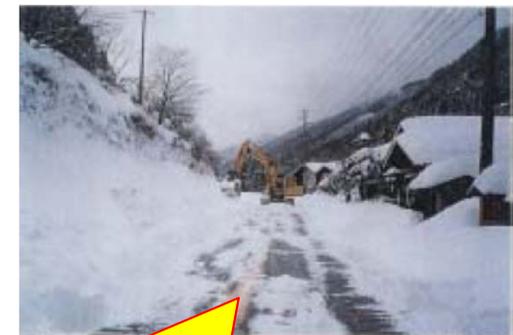
写真③ H10.1.15 大雪による雪崩発生

この雪崩発生により国道19号は約31時間にわたり全面通行止め

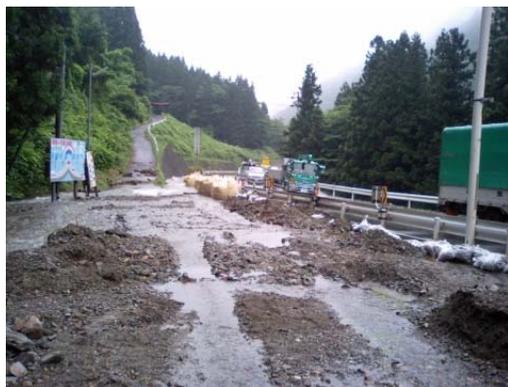
写真① H18.7.19 大出水・冠水/土石流

この豪雨災害により国道19号は4時間以上にわたり全面通行止め
