一般国道156号

大和改良

中部防災技術専門委員会 説明資料

平成25年11月29日

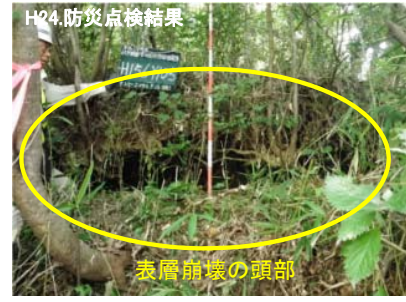
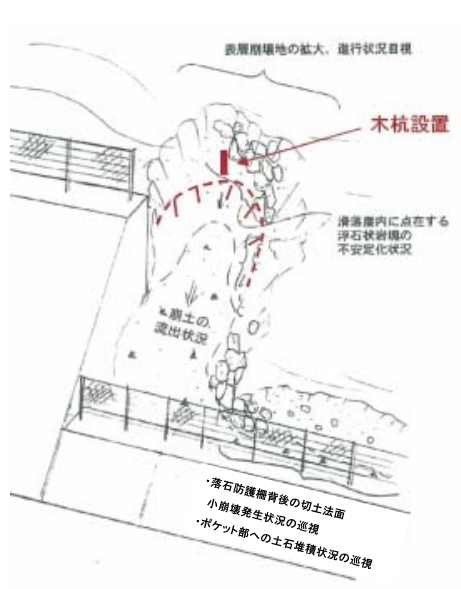
写真① A要対策箇所 管理レベルⅢ(崩壊・落石)
 擁壁側部に高さ10m程度の表層崩壊地あり。
 崩壊の進行によって土砂及び浮石岩塊が滑落を生じた場合、既設の落石防護柵を破り道路へ流出する恐れあり。

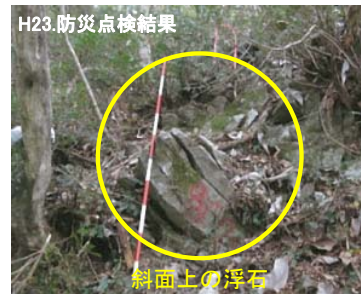
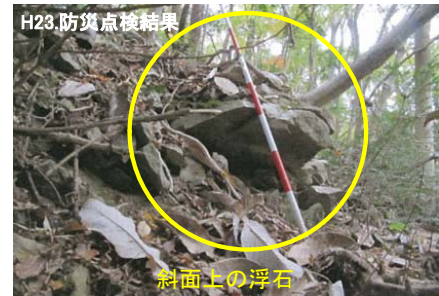
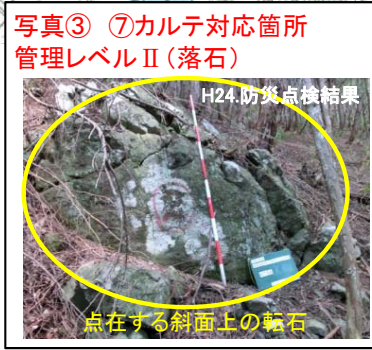
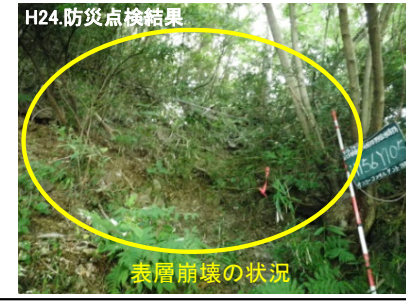
写真② B要対策箇所 管理レベルⅢ(落石・崩壊)
 擁壁背後から中腹部まで滑走型の急斜面を形成し、中腹部以上は砂岩の浮石が各所に点在。応急的な簡易柵による嵩上げやガードレールによる補強をしているが、抜本的な対策検討が必要。

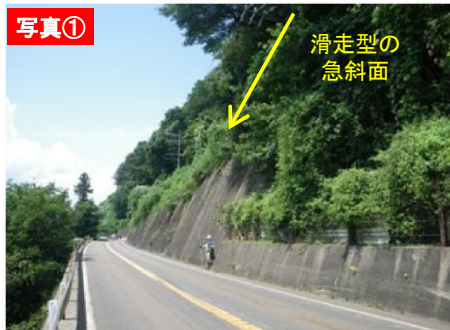
全景(起点). H24防災点検結果

- ・擁壁の背後から斜面中腹部までは滑走型の急斜面を形成(写真①)
- ・各所に小崩壊がみられ、最大径1.0mの浮石も存在(写真③・④・⑤)
- ・落石の継続的な発生や堆積土砂の増大(写真⑥)

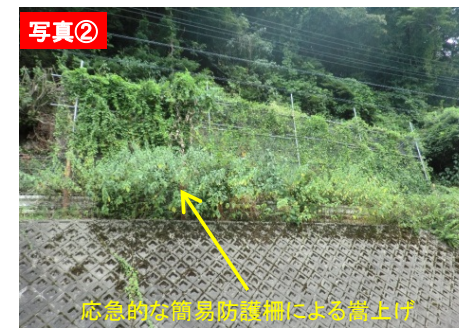
簡易防護柵による嵩上げ.H25現地調査結果

- ・昭和57年に落石防護柵やコンクリート擁壁、落石防護網を設置し、平成19～20年に応急的対策として簡易防護柵による嵩上げやガードレールを設置済(写真②)
- ・今後は斜面中腹部への落石防護柵の多段設置や覆式落石防護網の全面布設、I型シェッドの設置等が必要

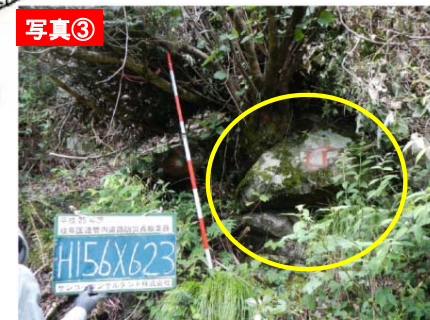
最大径1.0mの浮石. H25防災点検結果

- ・長期的には斜面中腹からの堆積物の中～大規模な崩壊、中腹以高に分布する浮石の滑落により、土砂や落石が道路へ流出する恐れあり
- ・斜面上の浮石が既設の落石防護柵を破り、道路への落石の恐れあり

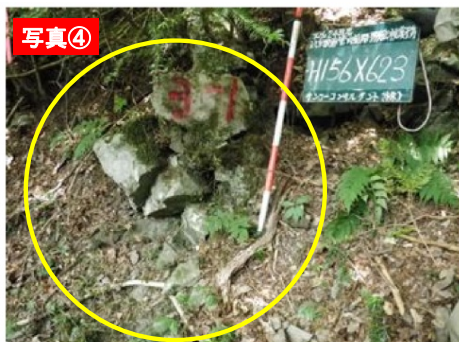
中腹部以高は浮石が各所に点在。H24防災点検結果

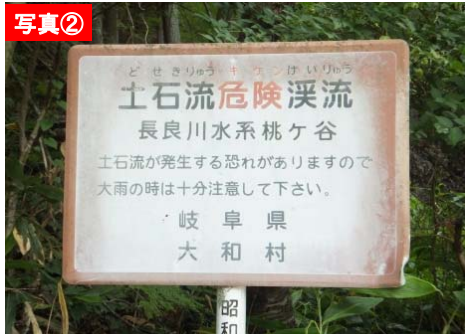
写真② H25現地調査結果

- ・土石流危険渓流に指定、上流に表層崩壊地もあり、豪雨の際には道路に影響する土石流が発生する恐れあり(写真②・③)
- ・事業所への道路を横断する溪流の橋桁、BOXの断面は土石流・流木に対応しておらず、閉塞の可能性あり(写真④)

- ・平成21~22年に、国道下の床固め工により通水の改善を実施済
- ・今後は上流部に土石流対策として谷止め工が必要

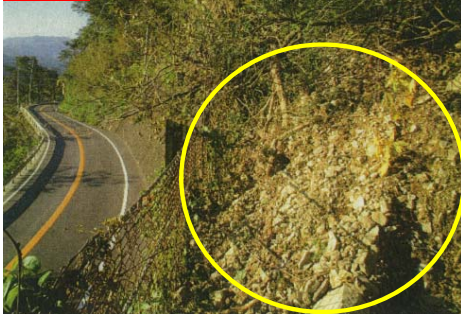
写真① ■崩壊時の状況(H16.11)

- ・平成16年に表層崩壊が発生(写真①)
- ・3×5×4m規模の浮石状巨岩が存在(写真③・④)

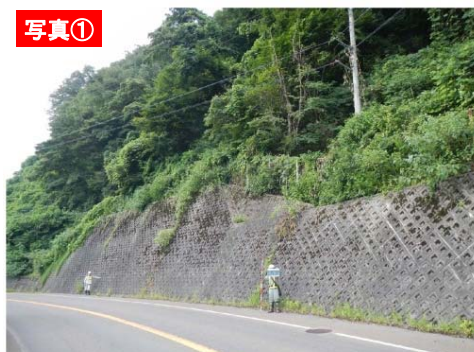
写真①

全景(起点). H25防災点検結果

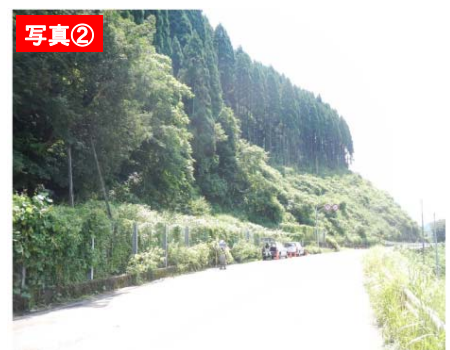
写真② 全景(終点). H25防災点検結果

5) 課題に対する対応(案)
 ・H19年にポケット式落石防護柵を設置済
 ・H22年に擁壁のクラックを補修済
 ・今後は落石防護柵の延長が必要

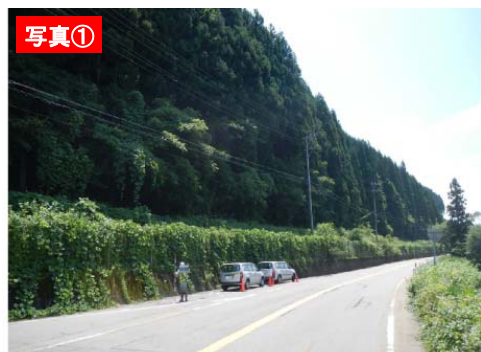
写真① 全景(終点). H25防災点検結果

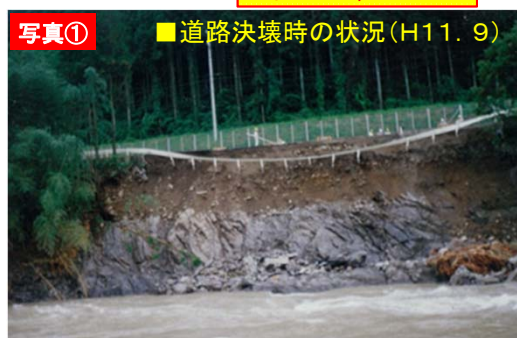
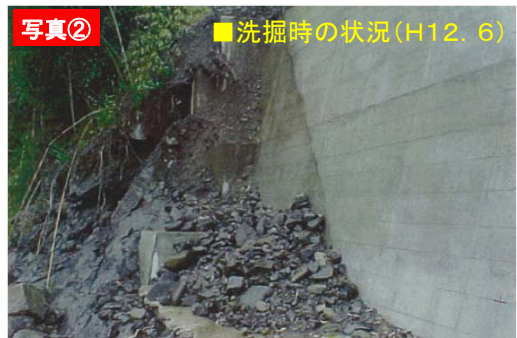
- 2) 課題の内容
- ・平成11年に道路決壊、平成12年、平成14年に洗掘が発生(写真①・②)
 - ・河川の水衝部の段丘面でモルタル吹付の欠落・崩壊が発生(写真③)
 - ・既存の石積み擁壁の老朽化の進行(写真④)

- 5) 課題に対する対応(案)
- ・モルタル吹付及び石積み擁壁の抜本的対策には、新たなもたれ擁壁設置が必要

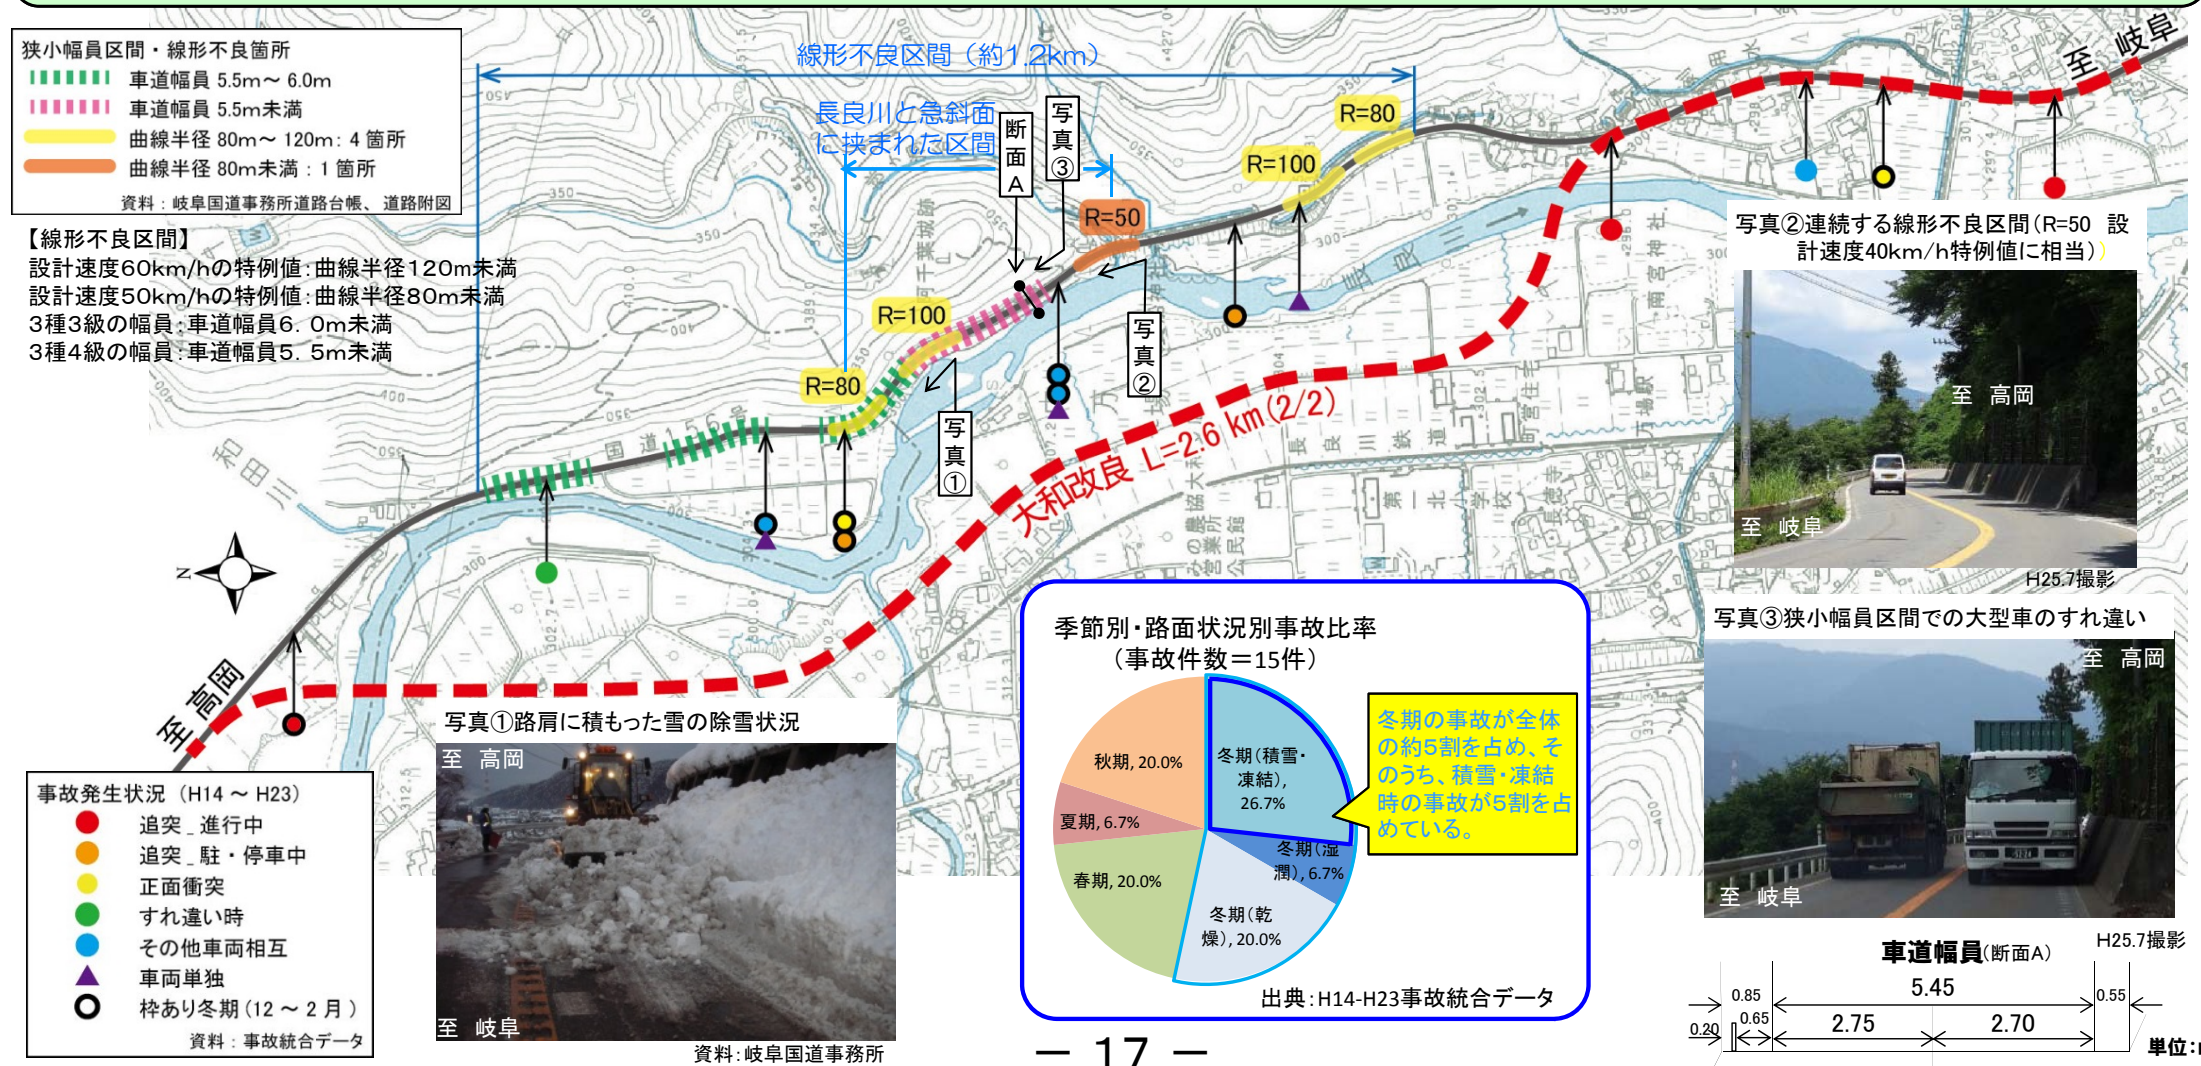
狭小幅員区間・線形不良箇所

- 現道は幅員が狭く、急なカーブが連続しており、長良川と山側の急斜面に挟まれた区間では歩道も設置されていません。
- 現道は第3種2級相当の道路であるのに対し、第3種3級の基準を満たさない車道幅員6m未満の区間が4箇所、設計速度60km/hの基準を満たさない曲線が5箇所存在する線形不良区間となっています。
- また、川沿いかつ急斜面による日陰となる区間が多いため、冬期には積雪・凍結路面が発生します。
- 積雪時には、路肩が狭く堆雪スペースが取れないため車道の有効幅員が減少し、円滑な交通に支障をきたしています。
- 現道の死傷事故は、冬期に全体の5割強が集中、冬期事故のうち積雪・凍結の路面状態における事故が5割を占めています。

- 車道幅員 5.5m ~ 6.0m
- 車道幅員 5.5m 未満
- 曲線半径 80m ~ 120m: 4箇所
- 曲線半径 80m 未満: 1箇所

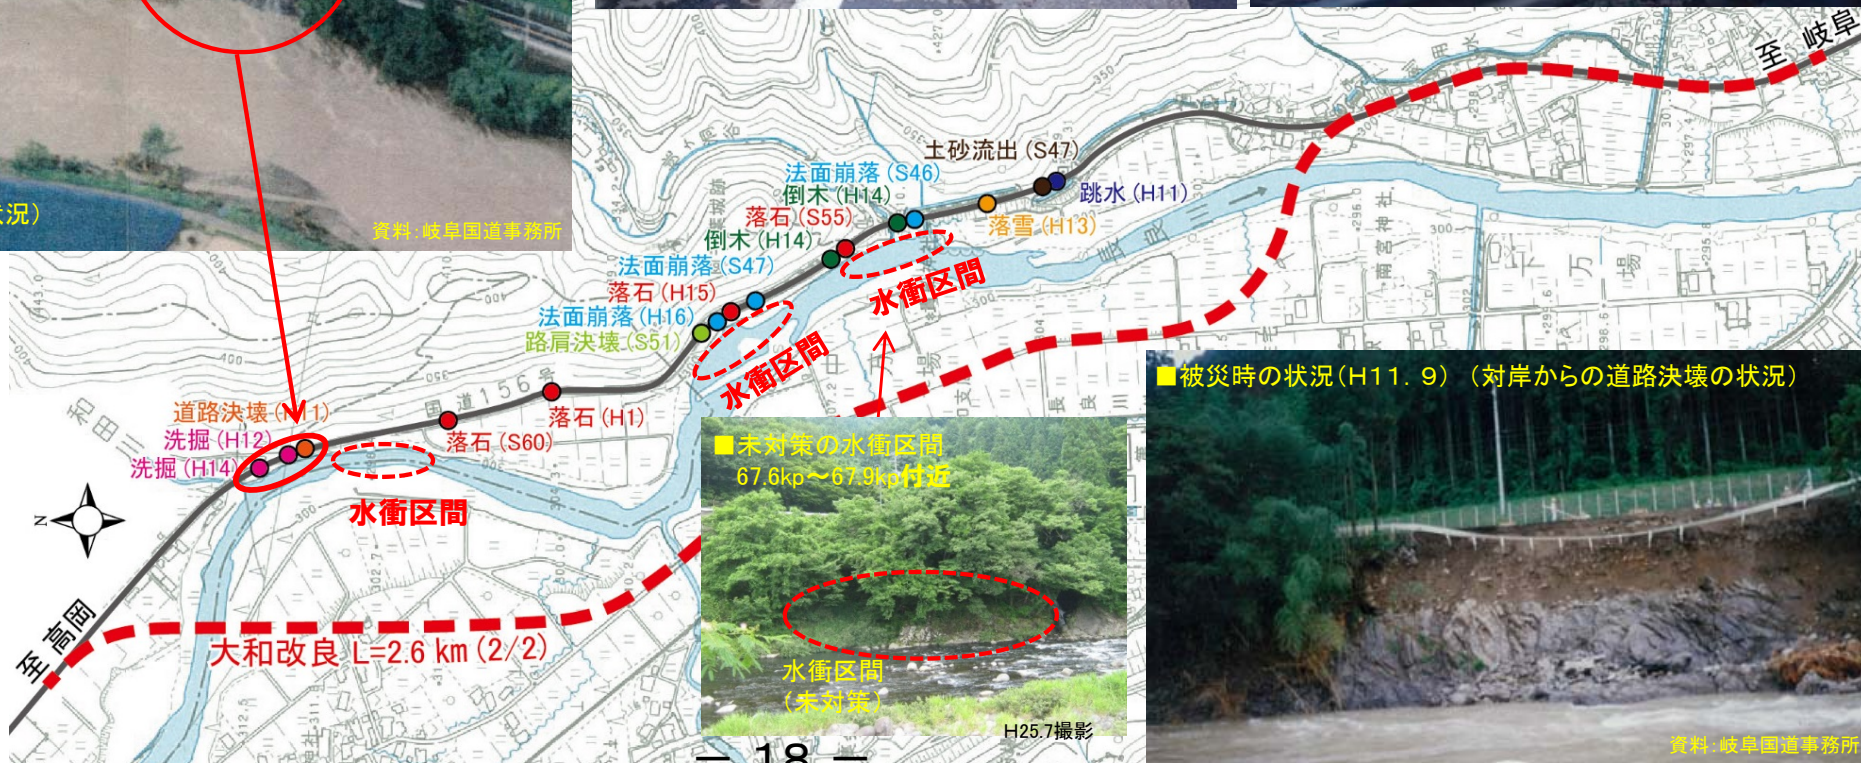
- 現道では、過去に、山側斜面における土砂流出や落石・法面崩落、河川増水による道路決壊や洗掘など、計16回の被災履歴があります。
- 平成11年9月の長良川増水時の洗掘による道路決壊では、現道が16日間に渡り全面通行止めとなりました。（その後、同箇所でも2回の洗掘被害）
- 現在も未対策の水衝区間が複数存在し、河川改修の計画もないことから、平成11年と同様の災害発生危険性があります。

■ H11.9長良川増水による道路決壊 68.45kp白鳥町中津屋地内
 台風16号と秋雨前線による集中豪雨のため、長良川が増水して、攻撃斜面を洗掘し、約40mにわたり道路が決壊
 H11.9/15～9/30（16日間）全面通行止、以降、片側交互通行規制を経て12/24全面開放（約3ヶ月）。H11の被災以降、H12、H14の2度にわたり長良川増水による洗掘の被害あり。
