第8回 木曾三川下流部自然再生検討会

【現地視察】

国土交通省 木曾川下流河川事務所

現地視察について

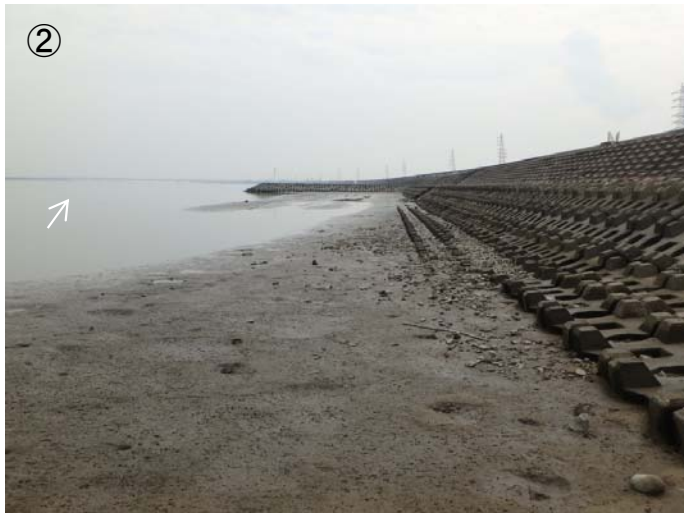
干潟

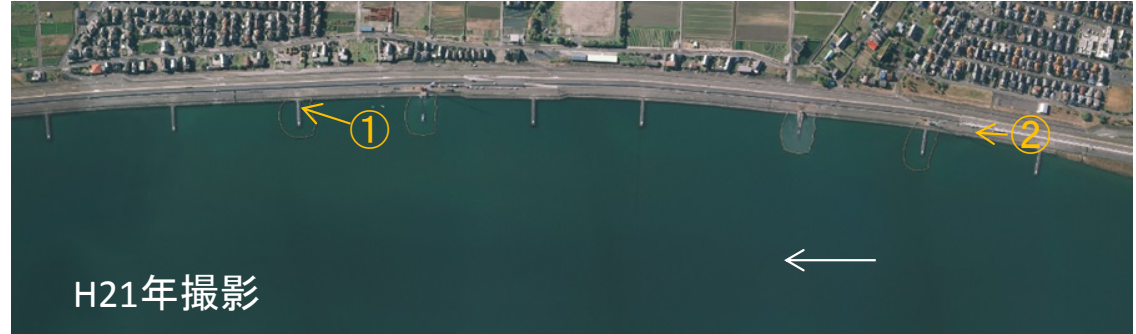
④ 既対策により良好な水際環境(干潟)に回復した区間【木曽川右岸3.6~3.8k付近 鎌ヶ池地先】

平成17年度に干潟再生を実施した箇所であり、中長期のモニタリング調査を平成26年度に実施。

干潟に依存する鳥類が増加しているため良好な水際環境に回復した区間を④に区分した。

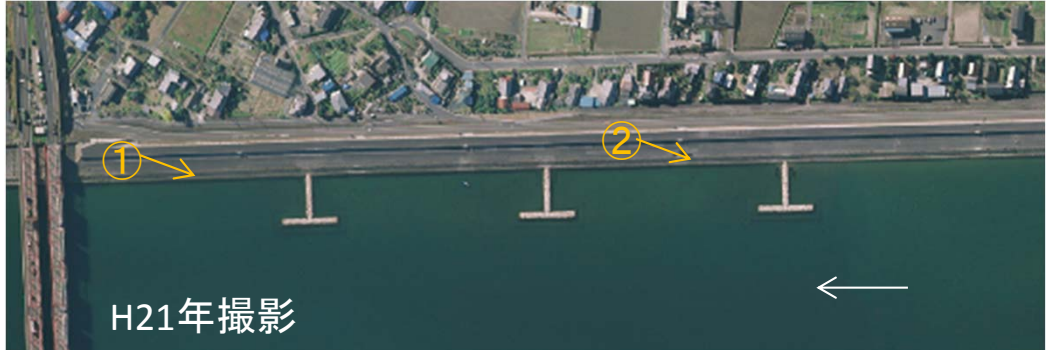
⑤ 既対策箇所(干潟)の再生状況をモニタリング中の区間【木曽川右岸2.6~3.1k付近 横満蔵地先】

平成24-27年度に干潟再生を実施した箇所であり、短期のモニタリング調査を実施中の区間であるため⑤に区分した。
平成29年に整備後1年目の調査を実施している。

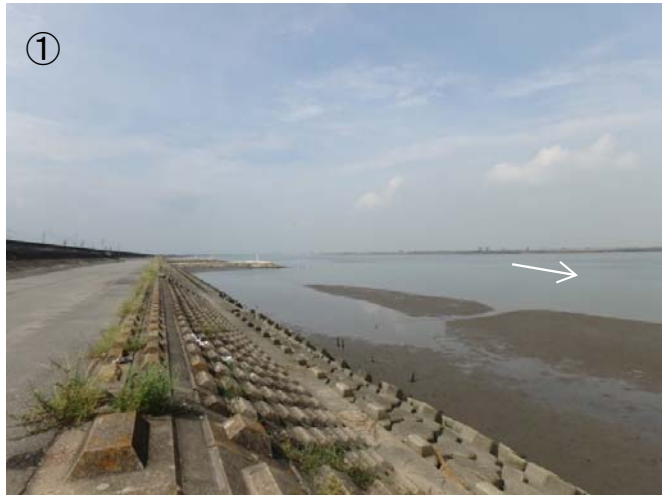
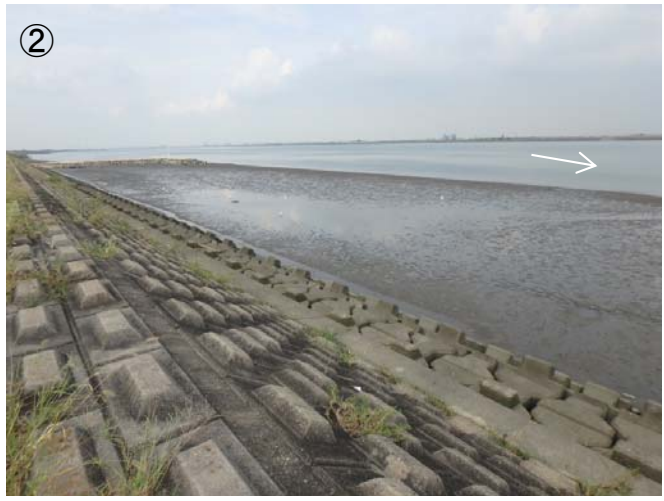
水制間の干潟

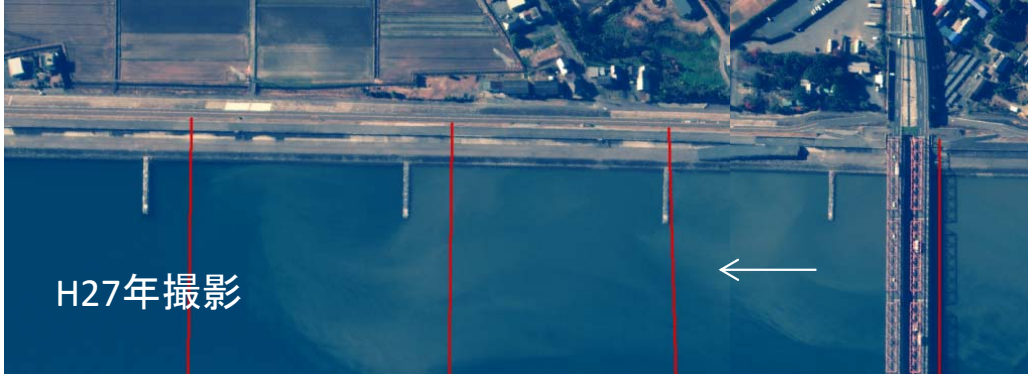
④ 既対策により良好な水際環境(干潟)に回復した区間【揖斐川左岸-0.6~0.0k付近 浦安地先】

平成9年度、15年度に干潟再生を実施した箇所であり、中長期のモニタリング調査を平成25年度に実施。

干潟に依存する鳥類が事前調査よりも増加しているため、良好な水際環境に回復した区間を④に区分した。

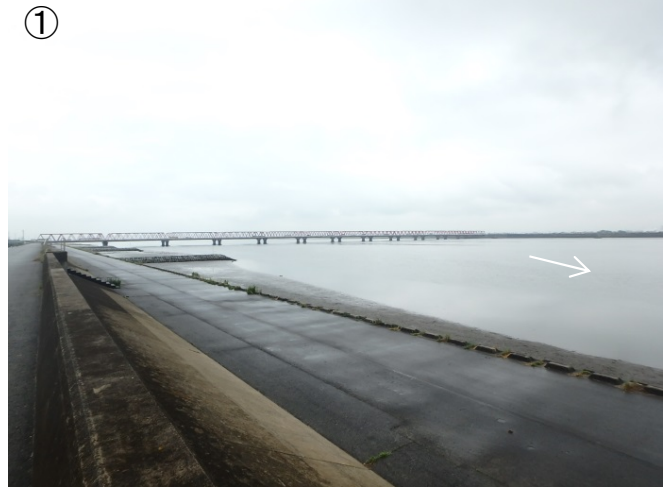
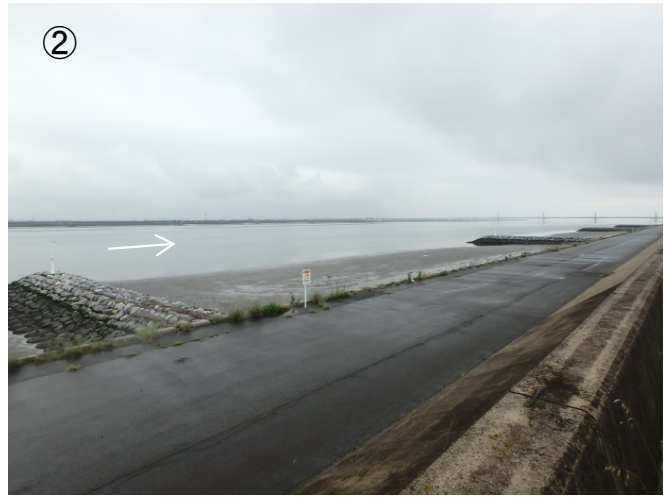
水制間の干出する干潟

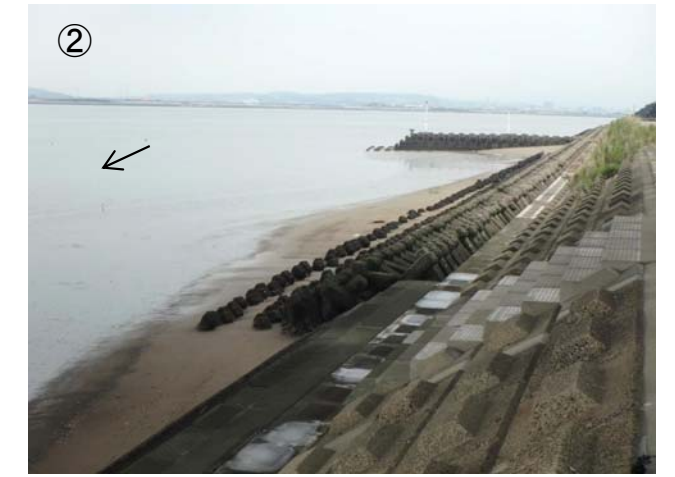
養浜区間

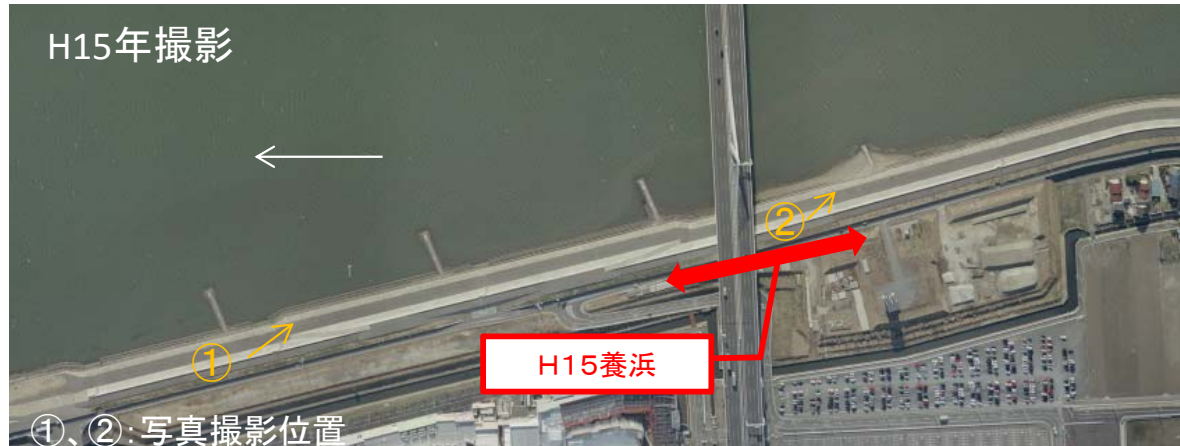
⑤ 既対策箇所(干潟)の再生状況をモニタリング中の区間【揖斐川左岸1.5～2.0k付近 松蔭地先】

平成22年度に干潟再生を実施した箇所であり、中長期モニタリング調査は未実施の区間を⑤に区分した。

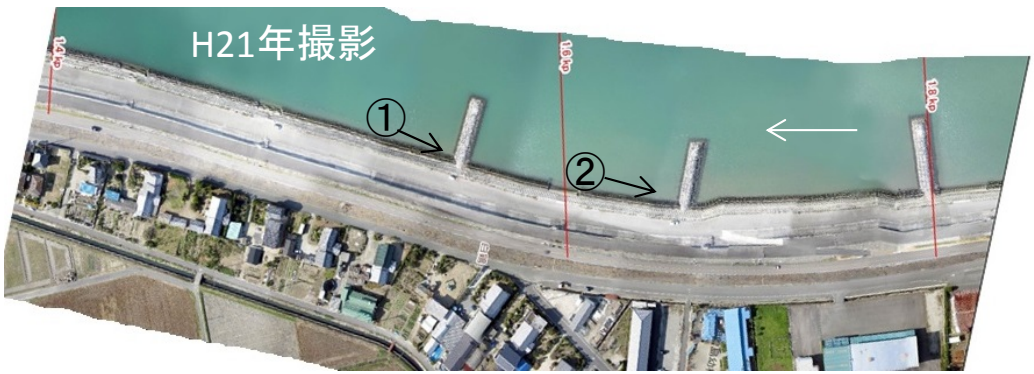
⑥ 既対策箇所(干潟)にさらに追加対策が必要な区間【揖斐川左岸2.0～2.4k付近 白鷄地先】

平成6年度に干潟再生を実施したあと、中長期モニタリング調査で高次の生物の確認個体数が既存干潟よりも少ない区間を⑥に区分した。

※事前調査未実施の区間であるため、既存干潟の平均確認種数と比較した。

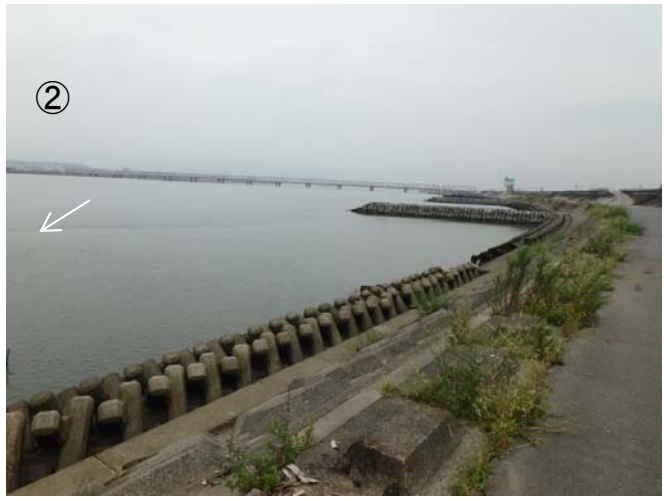
中央部の水制

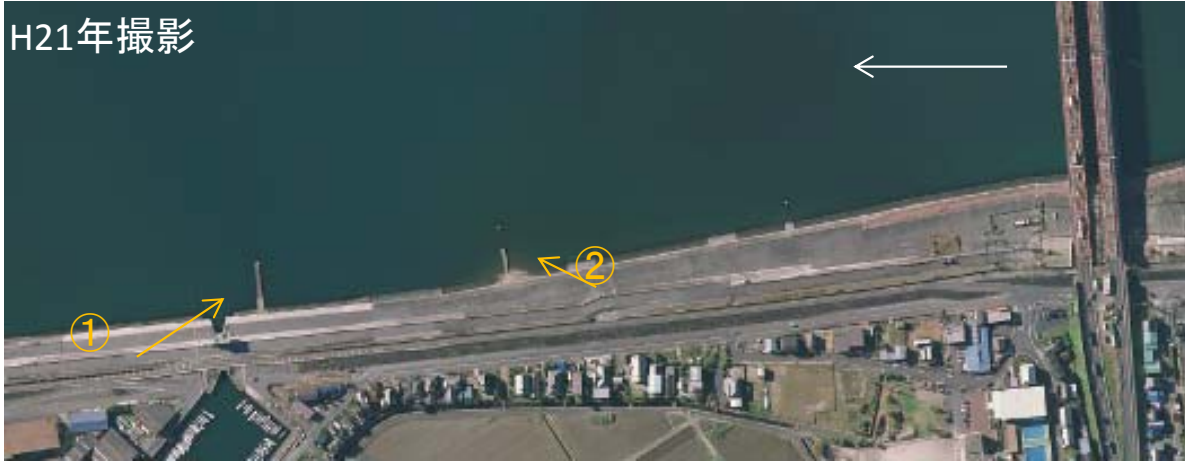
⑥ 既対策箇所(干潟)にさらに追加対策が必要な区間【揖斐川左岸2.6~3.0k付近 白鷄福吉地先】

水制間の干潟(養浜あり)

平成15-17年度に干潟再生を実施したあと、中長期のモニタリング調査で高次の生物の増加がみられない区間を⑥に区分した。

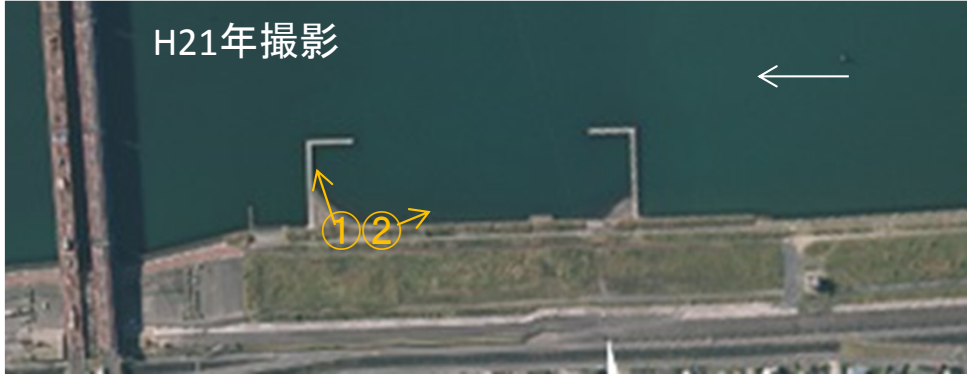
⑥ 既対策箇所(干潟)にさらに追加対策が必要な区間【揖斐川左岸3.0～3.7k付近 福豊地先】

平成26年度に干潟再生を実施した箇所であり、短期のモニタリング調査を実施中の区間であるため⑤に区分した。

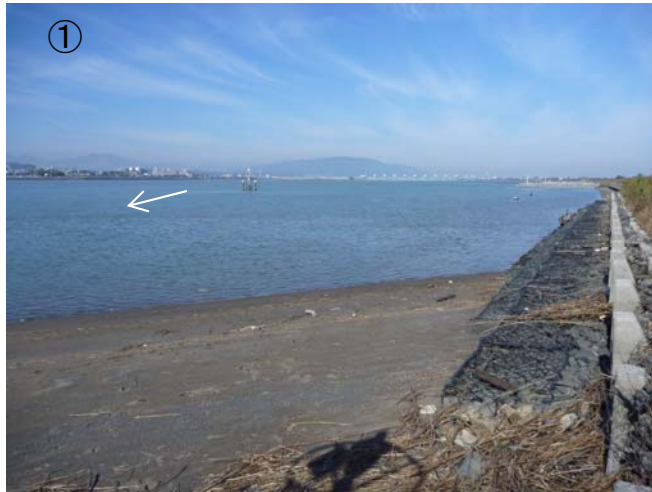
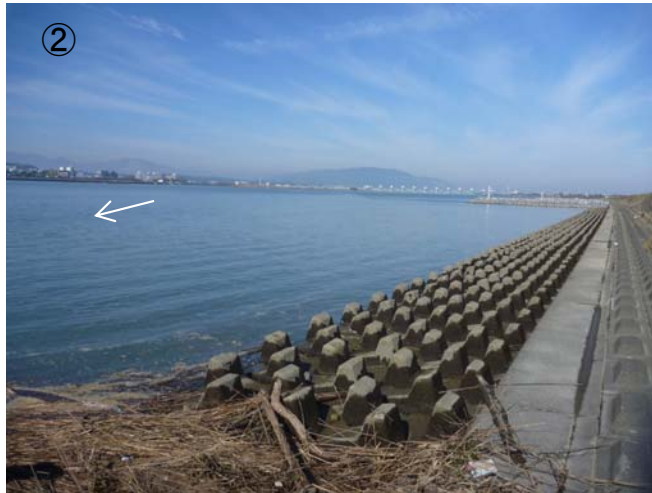
水制間の干潟

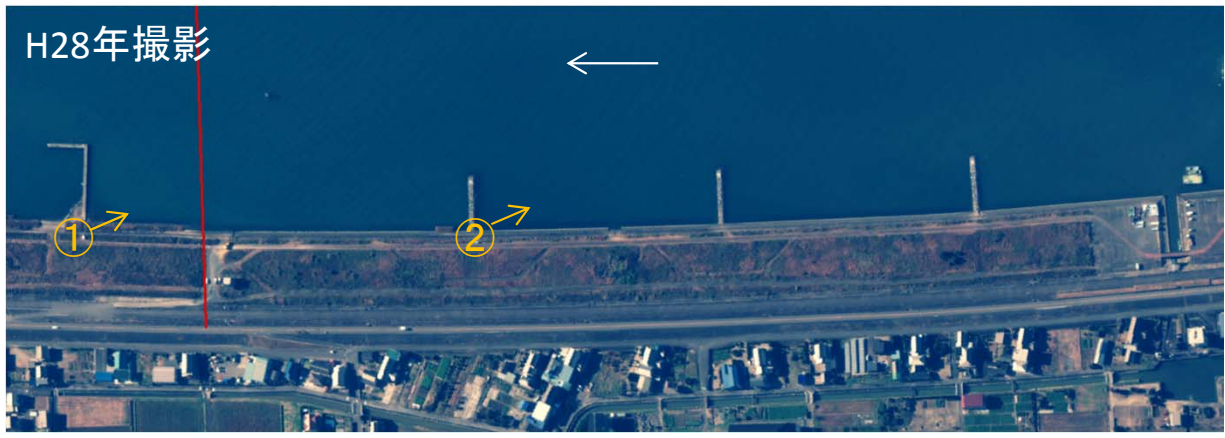
⑥ 既対策箇所(干潟)にさらに追加対策が必要な区間【揖斐川左岸3.8～4.2k付近 大島地先】

平成6年度に干潟再生を実施したあと、中長期のモニタリング調査で高次の生物である魚類、鳥類の確認種数が既存干潟よりも少ない区間を⑥に区分した。
 ※事前調査未実施の区間であるため、既存干潟の平均確認種数と比較した。
