国道1号清水立体尾羽第2高架橋事故調査委員会

## 報告書(中間とりまとめ)

令和5年9月22日

令和5年7月6日午前3時頃、橋梁架設工事中に橋桁が国道1号現道に落橋する事故が発生し、8名の作業員等が死傷(死亡者2名)した。

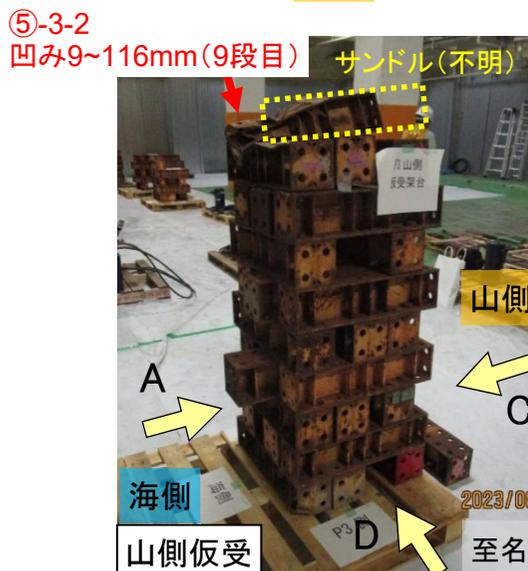
最上段の架台
	調整梁
	変形

- ・海側のジャッキ受架台は海側に動いており、その他の架台は山側に移動している。
  - ・海側のジャッキ受架台はその他に比べて大きく損傷している。
- ⇒海側のジャッキ受架台の支持が不十分であり、異なる挙動をした可能性がある。

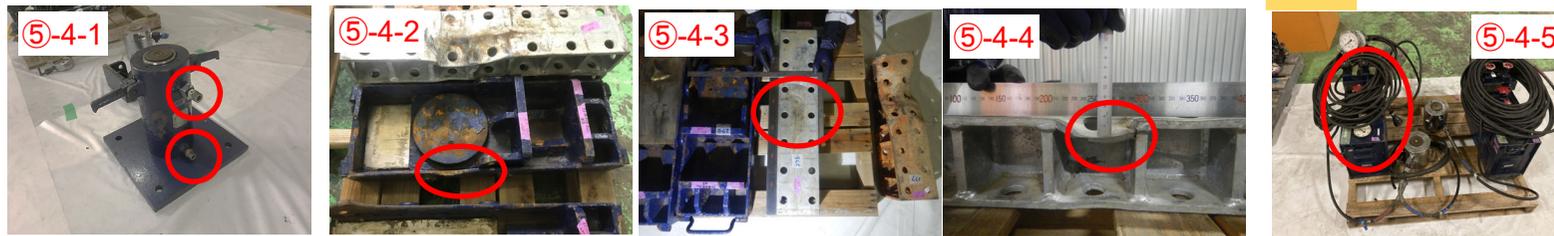
#### 海側ジャッキ⑤-4-1~5

- 海側ジャッキ本体及び台座に損傷や凹み、変形が確認できる。
- 海側・山側ジャッキの油圧ホース差し込み口の変形が確認できる。
- 山側ジャッキ本体及び台座に損傷や汚れ、変形が確認できる。

事故後、海側ジャッキ受架台の最上段2本のサンドルは欠損しているが、山側ジャッキ受架台の最上段のサンドルは欠損していない。海側ジャッキ受架台に大きな力が働いた可能性がある。

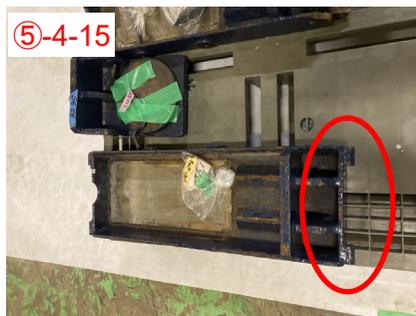
海側ジャッキ⑤-4-15,16

- 海側ジャッキ台座の取手の欠損、オイル漏れが確認できる。
- 山側ジャッキの油圧ホース脱落、台座の変形、シリンダ部の潰れ、変形が確認できる。

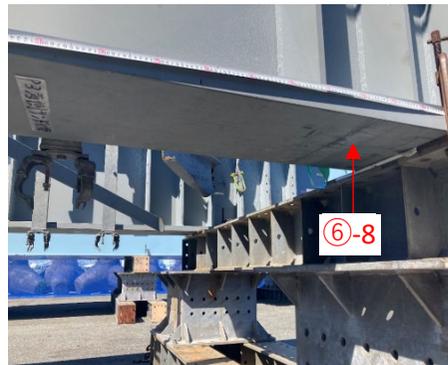
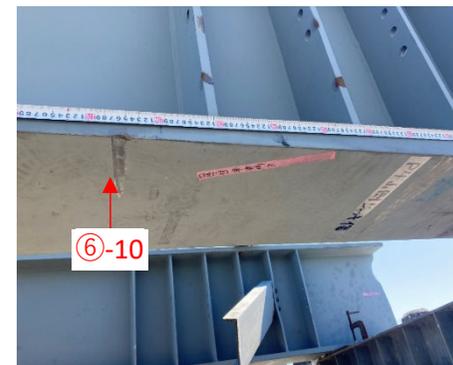
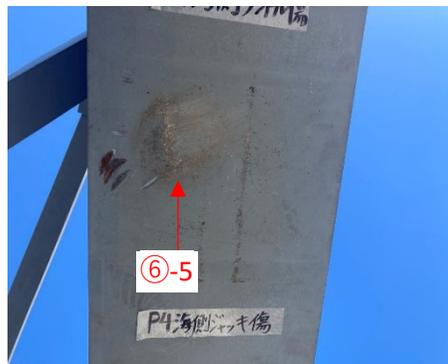
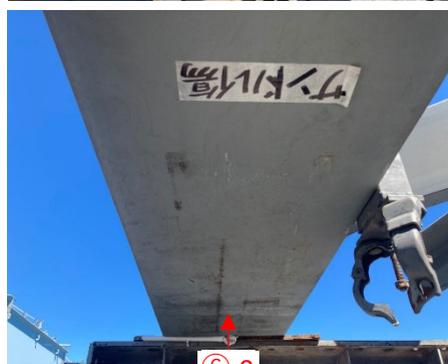
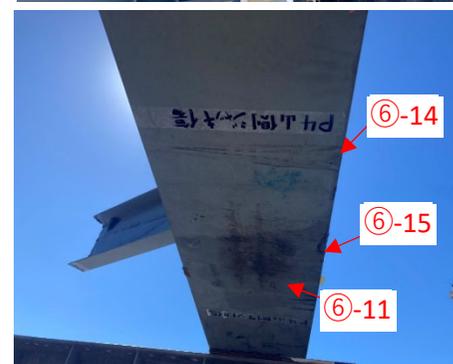
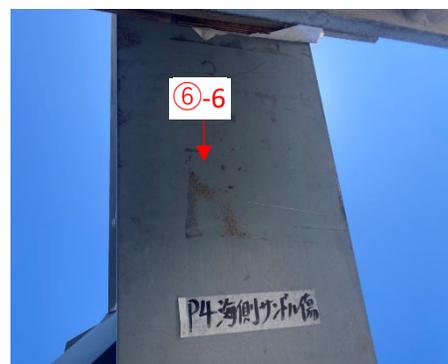
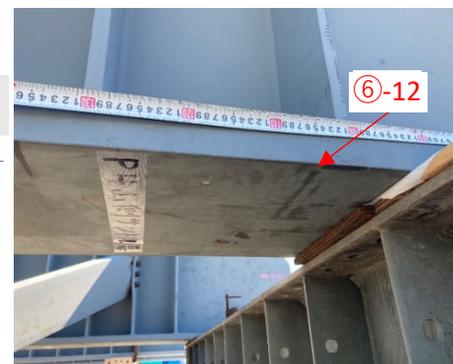
【損傷図】 下フランジ

- 海側下フランジ下面にジャッキの擦過痕が確認できる。
- P3側海側下フランジ端部に落下による変形が見られる。
- 山側下フランジ下面に接触痕が確認できる。

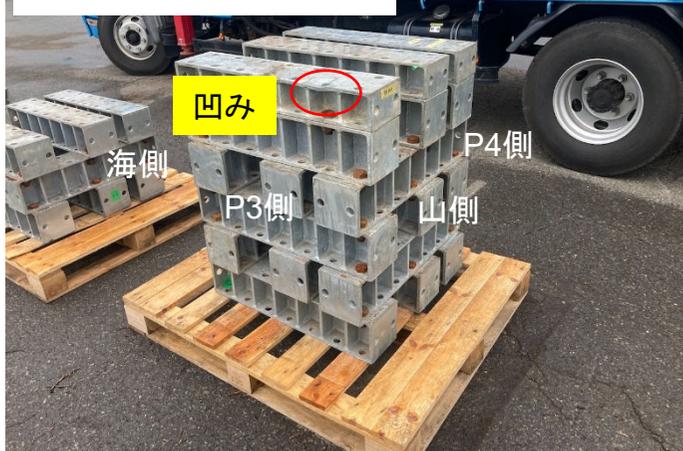
圧縮点架台(海側)

- 海側の圧縮点架台は、P3側架台上面に凹みが確認できる。
- 山側の圧縮点架台は、架台上面に傷や汚れが確認できる。

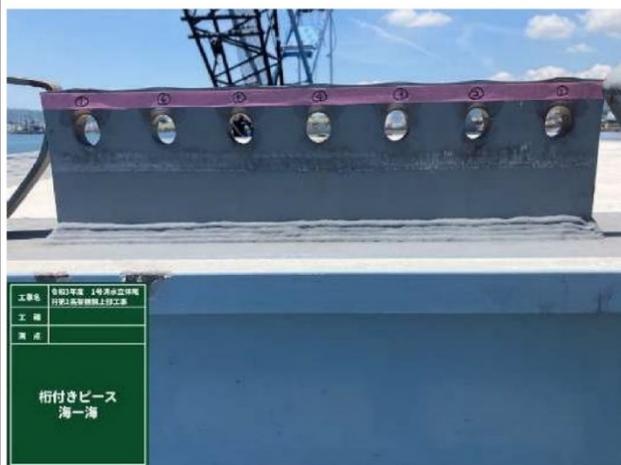
高力ボルト孔部の変状確認：コネクションプレート（海-海側）

○架設橋桁付海側コネクションプレートのボルト孔の上側に変形が確認できる。

【コネクションプレート（海-海側）】 孔径：φ24.5mm 単位：mm

①	②	③	④	⑤	⑥	⑦
a	29.56	28.40	28.43	28.26	28.30	28.22	29.72
b	24.43	24.51	24.47	24.32	24.52	24.49	24.63

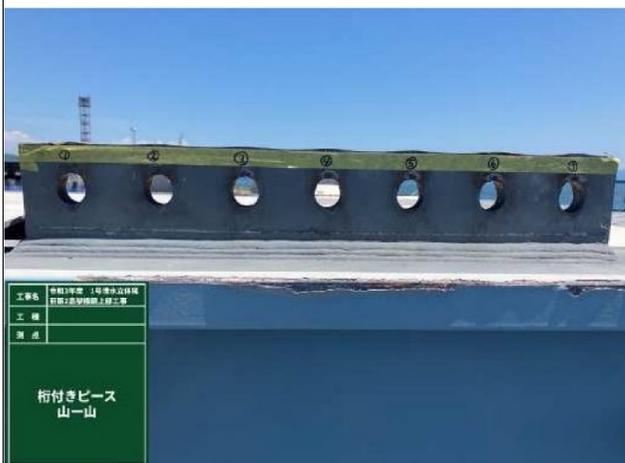
高力ボルト孔部の変状確認:コネクションプレート(山-山側)

○架設橋桁付山側コネクションプレートのボルト孔の上側に変形が確認できる。

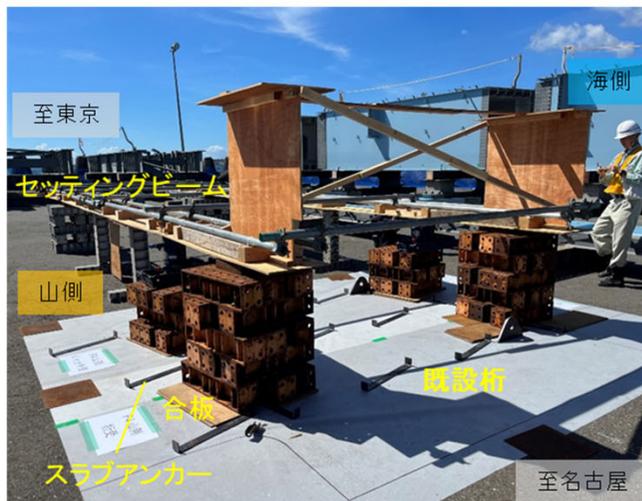
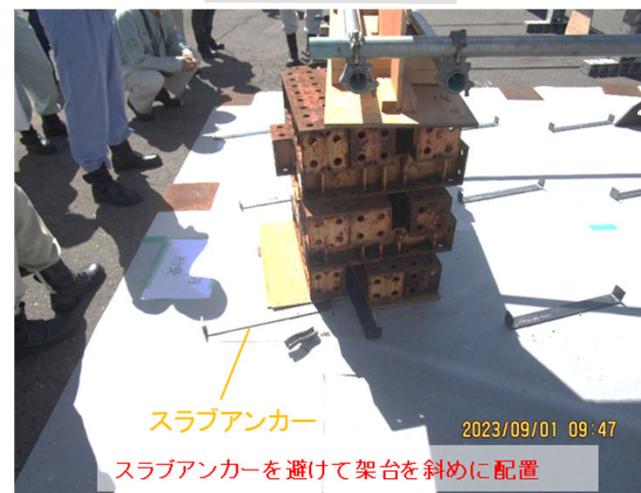
- 既設桁上のスラブアンカーを避けるために斜めに架台が配置されていた。
- 既設桁と架台、架台と調整装置は固定されていない。
- サンドル同士はボルトで固定されていた。

注) P4既設桁上には、山側から海側に向かって2.0%の下り勾配がある。  
今回の現地再現は、平場での再現になっている。  
セッティングビームは海側に100mmずれた位置を想定している。

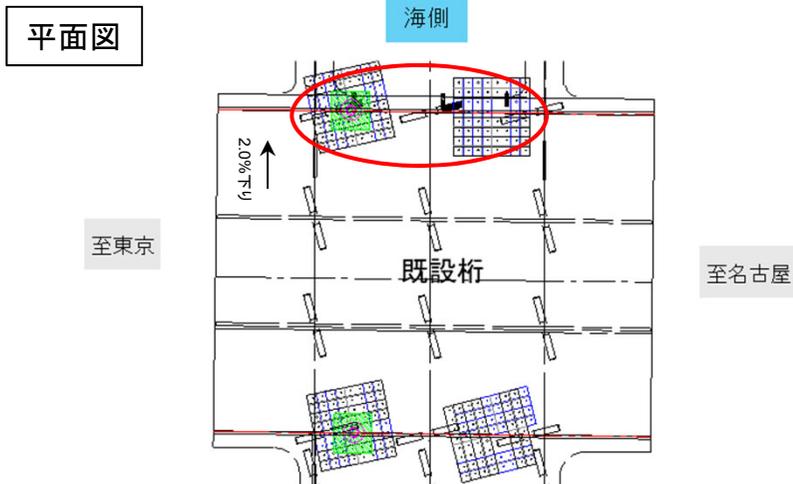
- 海側の架台及び調整装置は既設桁のウェブ芯とセッティングビームのウェブ芯を一致させるように配置したことから、既設桁からはみ出して設置されていた。

注) P4既設桁上には、山側から海側に向かって2.0%の下り勾配がある。  
今回の現地再現は、平場での再現になっている。  
セッティングビームは海側に100mmずれた位置を想定している。

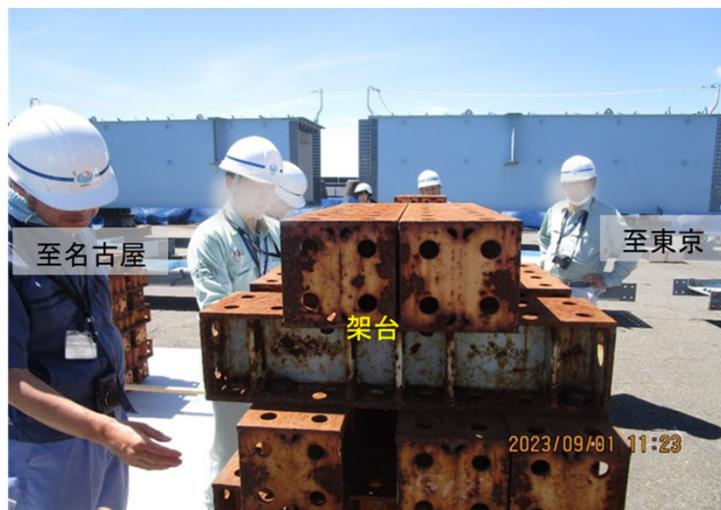
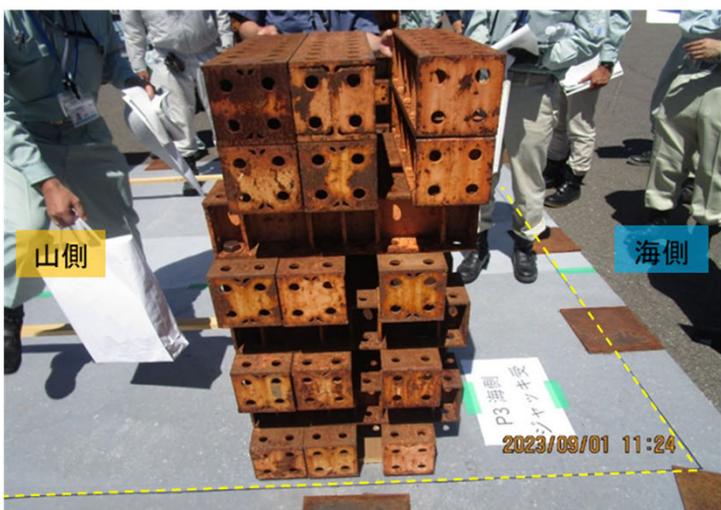
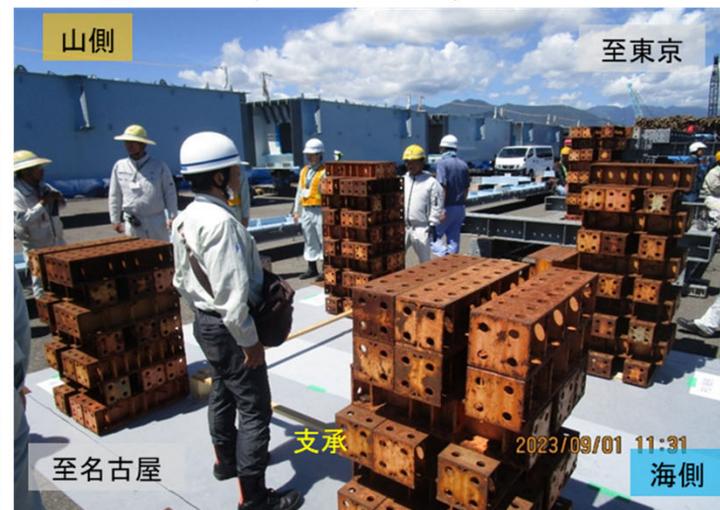
- P3橋脚上は2.5%の勾配はあるが、架台は水平に設置されていた。
- サンドル同士はボルト固定されていたが、P3橋脚と架台は固定されていない。

注) P3橋脚梁上には、山側から海側に向かって2.5%の下り勾配がある。  
今回の現地再現は、平場での再現になっている。

※写真は施工業者ヒアリングに基づく再現

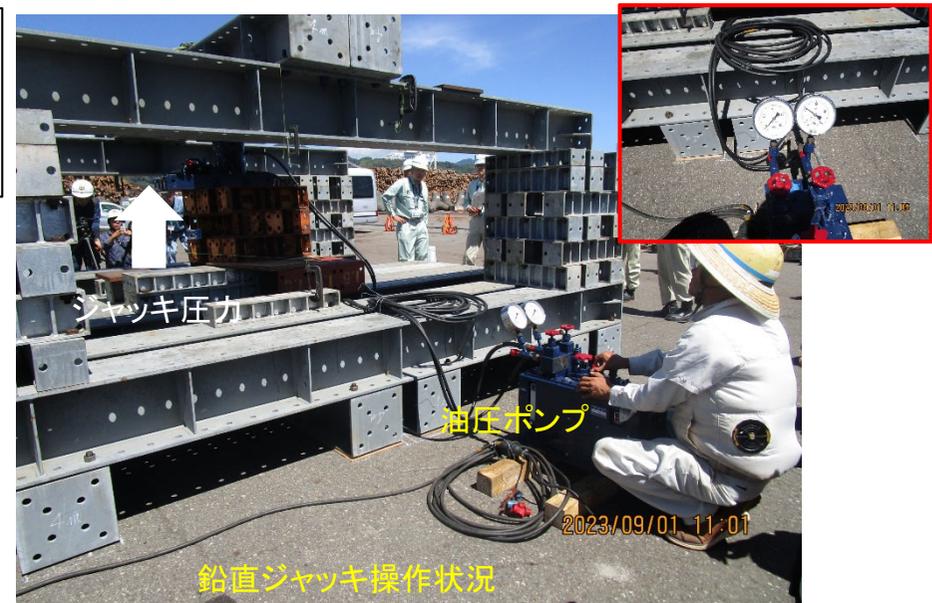
- 調整装置がはみ出した状態で鉛直荷重をかけると、架台に傾きが発生
- 傾きは、はみ出した量に応じて増加傾向

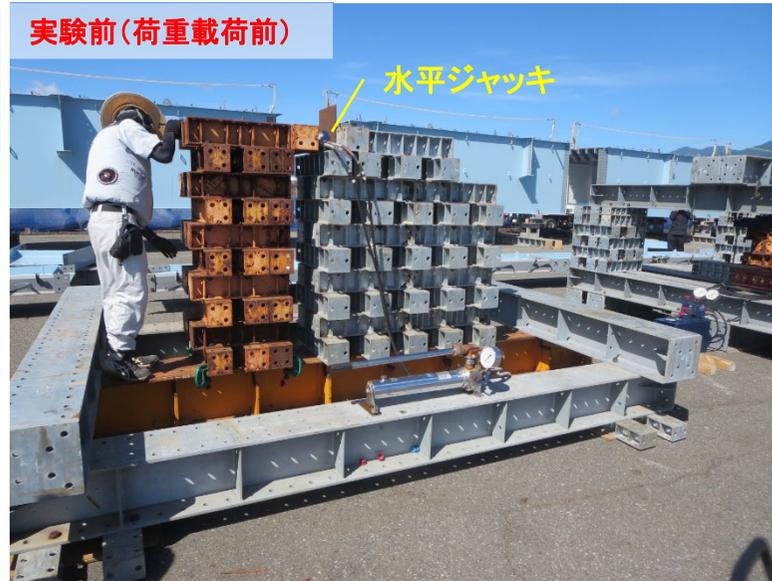
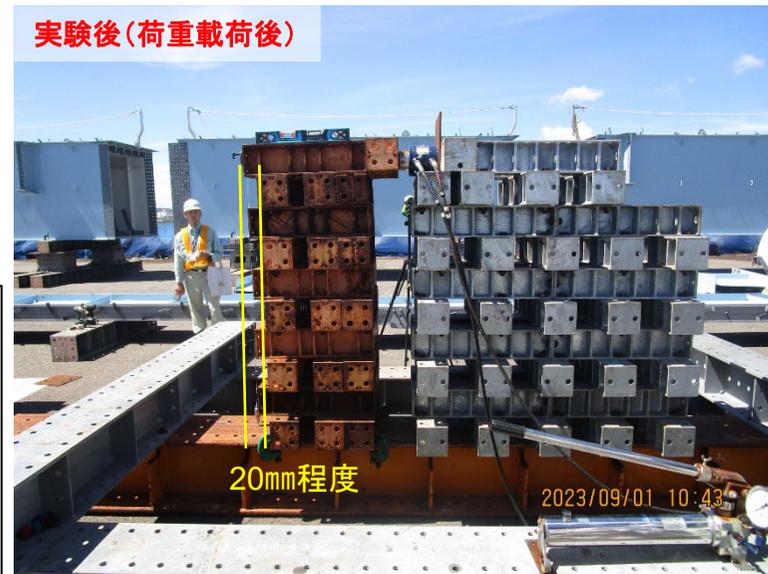
- ◆ 実験結果
  - ジャッキ水平力がほぼゼロでもジャッキストロークは増加し架台に変形が発生
  - ボルトが堅固になっていない場合、架台の変形が大きく、架台底面も水平移動する
  - ボルトが堅固な場合、架台の変形が小さく、架台底面の水平移動量も小さい
  - 応力解放(ゼロ戻し)後も、元の形には戻らない

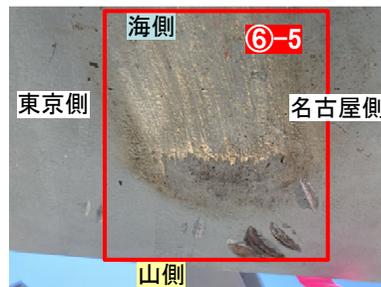
- ・セッティングビーム下面の傷とP4既設桁上の傷が一致している。
  - ・海側のセッティングビーム下面には、ジャッキの痕がある。
  - ・ブラケットに仮置していた横取用基礎梁上に調整装置の鉛直ジャッキの傷がある。
- ⇒セッティングビームは元の位置に対して海側の既設桁上に落下した。

セッティングビーム下面のジャッキ痕

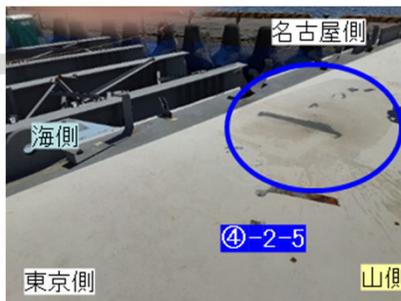
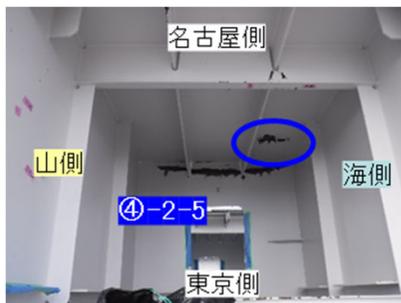
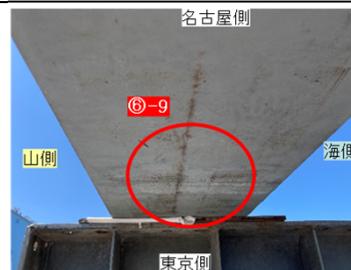
山側セッティングビーム下面 接触痕

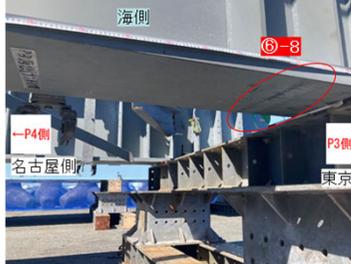
海側セッティングビーム下面 接触痕

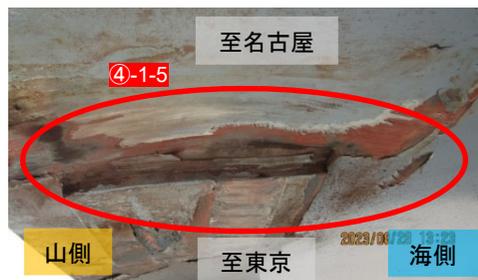
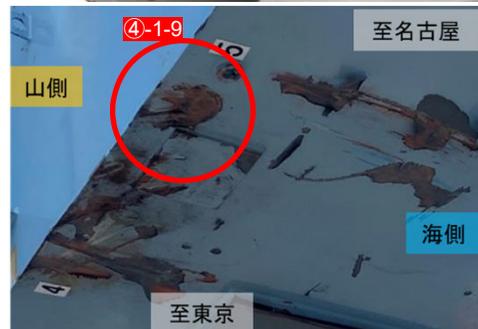
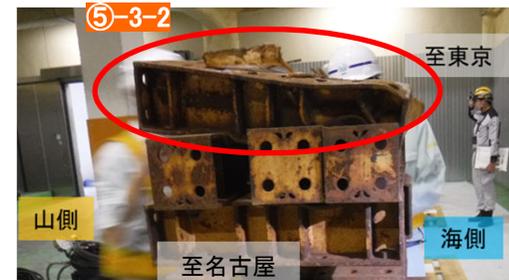
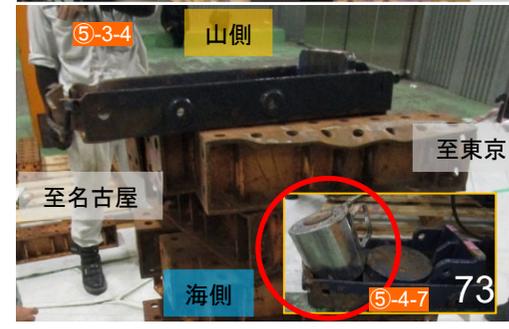
P3橋脚側面図

- ・P3側橋桁下面の損傷と仮受架台やジャッキ受架台のサンドルの凹みは、P3側橋桁下面の位置が名古屋側に約40cm移動すると概ね一致する。
  - ・P4側で橋桁が地面に着地すると、P3側橋桁下面は名古屋側に約40cm移動する。
- ⇒P4側で橋桁が地面に着地したことで、橋桁の傾斜の関係からP4方向に40cm移動し、仮受架台やジャッキ受架台に落下し、大きな力が作用した。

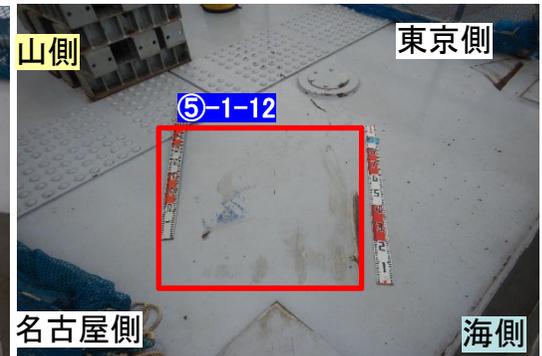
- ・P3下部工に仮受架台やジャッキ受架台が滑った痕がある。
- ・P3側の仮受架台やジャッキ受架台はP2側に落下している。
- ⇒仮受架台やジャッキ受架台がP2側に飛散し、橋桁が支承上に落下した。

※橋桁は名古屋側に約40cm移動後の図

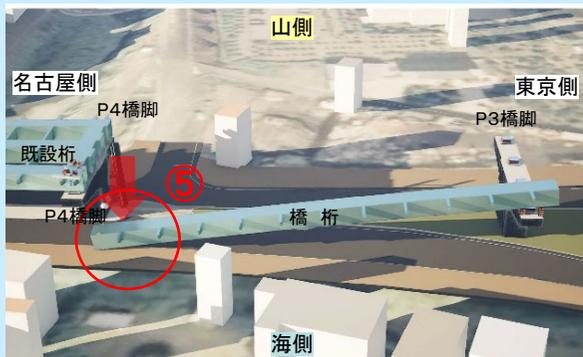
- ⑤P4橋脚側で橋桁が地面に落下
