## 国道1号清水立体尾羽第2高架橋事故調査委員会(第2回)

### 開催結果概要

#### 議事概要

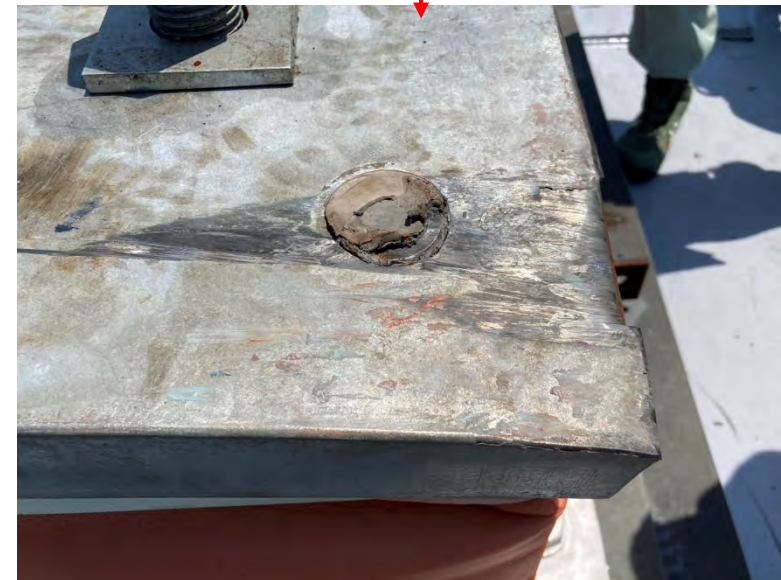
- 支承及び橋脚端部に傷が確認された。
- 橋脚の傷は桁が横方向に落下した際に付いたと考えられる。

| 箇所 | 確認内容 | 現地調査結果 | 推定される挙動 | 今後の調査の観点 |
|---|---|---|---|---|
| P3橋脚付近 | 支点位置の下フランジの損傷状況 | ○主桁(P3側)の下フランジ下面に横方向の傷が付いている。また、支点付近で局所変形がみられる<br>○P3橋脚上に落下した際に付いた傷が確認できる | | |

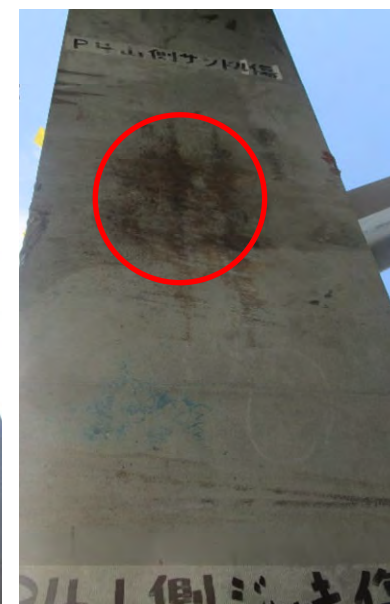
- P3側の主桁底面には、サンドルを設置していた周辺に傷がある
- P4側のセッティングビーム底面に降下作業時のジャッキアップ跡がある

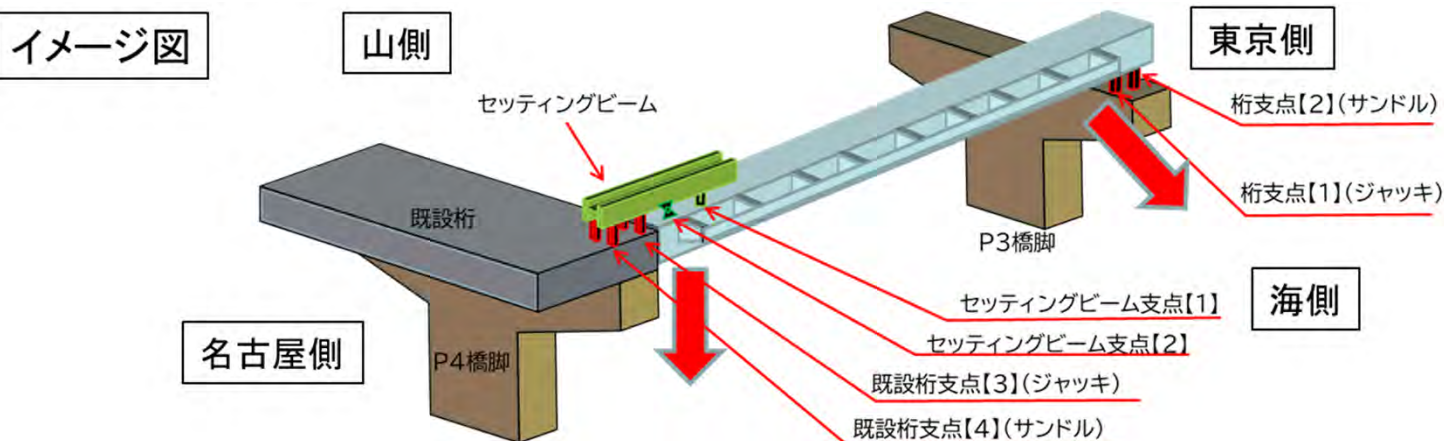
# 現地調査に基づく分析(令和5年8月8日時点)

| 箇所 | 確認内容 | 現地調査結果 | 推定される挙動 | 今後の調査の観点 |
|---|---|---|---|---|
| 主桁 | 落下位置 | ○主桁は全体的に海側に落下しており、P3側はP4側に比べて横方向に落下している。<br>○P3側の主桁は傾斜して路面にめり込んでいる<br>○P3橋脚上のサンドルは路面に飛散している<br>○P4側の主桁は落下した衝撃で路面陥没している<br>○P4橋脚上のサンドルはP4橋脚上に留まっている | ○P3側とP4側の路面の損傷状況を対比すると落下の最終段階では結果的にP4側から着地したと考えられる<br><br>○下フランジの傷からするとP3側の桁は、橋脚の梁に当たりながら横方向に落下したと考えられる<br><br>○セッティングビームのコンネクションプレートに作用する力が大きくなる何らかの要因があった可能性が考えられる | ○支点部に何らかの要因があった可能性が考えられる<br><br>・ジャッキの安定<br>・サンドルの固定状況<br>・全体の変位の運動<br>など |
| P4橋脚付近 | セッティングビームの損傷状況 | ○主桁側のコンネクションプレートのボルト孔が塑性変形している<br>○主桁側のコンネクションプレートのボルトが全て破断している | | |
