## 国道1号清水立体尾羽第2高架橋事故調査委員会(第3回)

## ブリーフィング時配布資料

令和5年9月12日

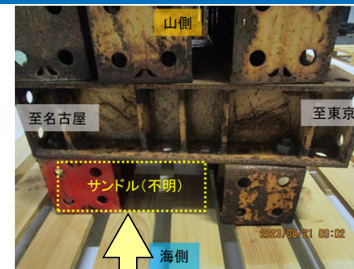
# 架台の損傷状況

※写真は事故後に回収したもの

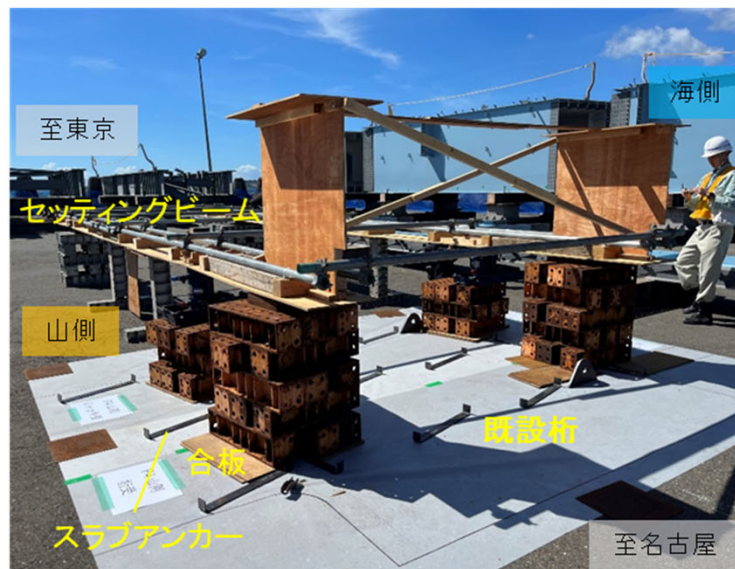
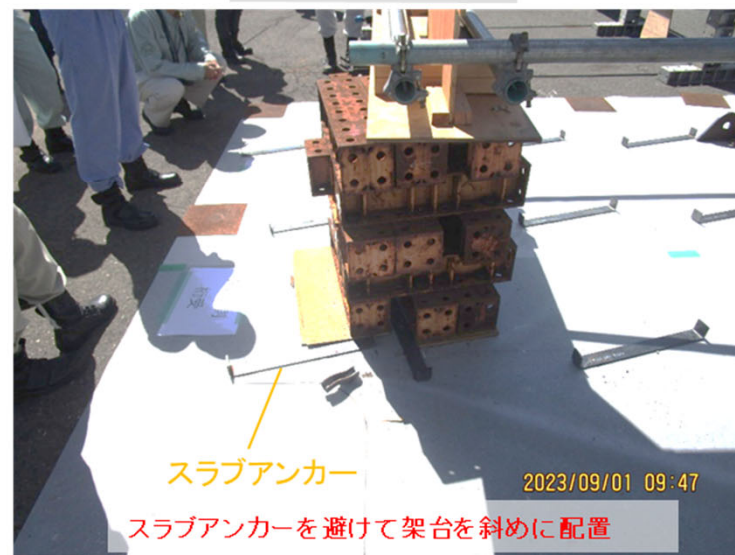
# 当日の作業状況等 現地再現結果(P4橋脚架台配置)

- 既設桁上のスラブアンカーを避けるために斜めに架台が配置されていた。
- 既設桁と架台、架台と調整装置は固定されていない。
- サンドル材同士はボルトで固定されていた。

注) P4既設桁上には、山側から海側に向かって2.0%の下り勾配がある。  
今回の現地再現は、平場での再現になっている。  
セッティングビームは海側に100mmずれた位置を想定している。

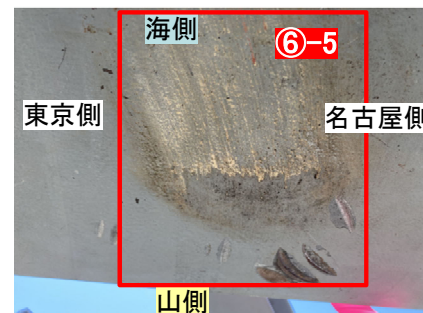
セッティングビーム下面のジャッキ痕

- ・セッティングビーム下面の傷とP4既設桁上の傷が一致している。
  - ・海側のセッティングビーム下面には、ジャッキの痕がある。
  - ・ブラケットに仮置していた横取用基礎梁上に調整装置の鉛直ジャッキの傷がある。
- ⇒セッティングビームは元の位置に対して海側の既設桁上に落下した。

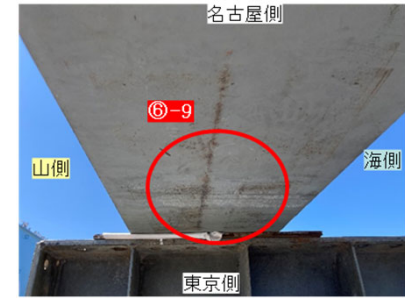
- ・セッティングビーム下面は圧縮点架台の接触痕がある。圧縮点架台下面には斜めの接触痕がある。
  - ・P4側の橋桁上フランジの海側セッティングビーム圧縮点架台位置が大きく凹んでいる。
- ⇒セッティングビーム圧縮点架台に大きな圧縮力が作用した。

山側セッティングビーム下面 接触痕

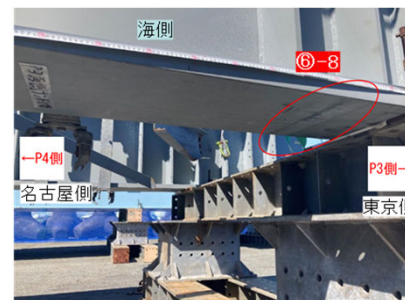
海側セッティングビーム下面 接触痕

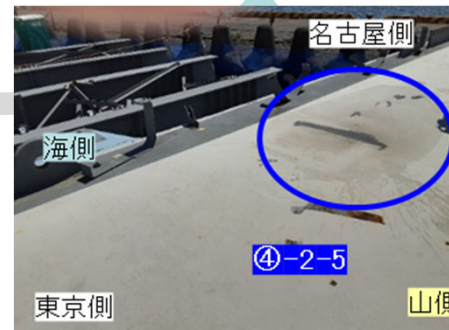
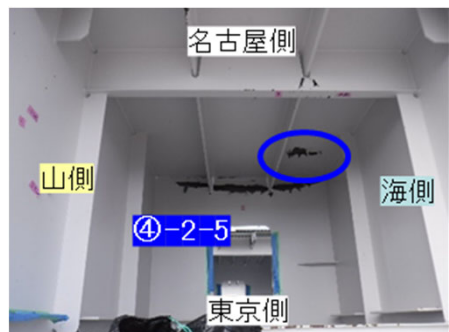
P4側状況

※海側に変形(凹み)がみられ、山側はみられない

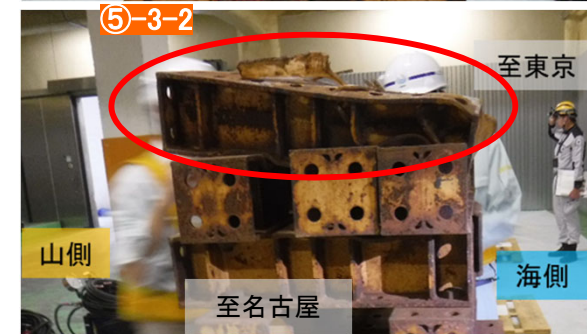
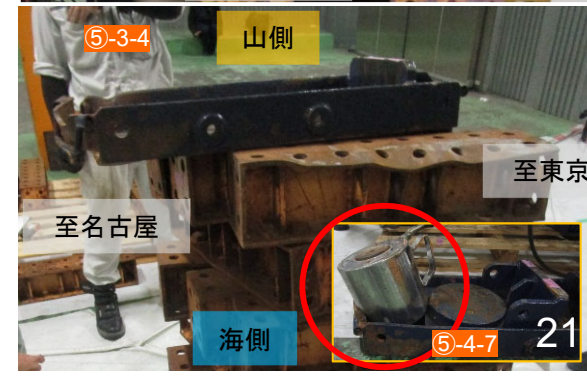
P3側面図

- ・P3側橋桁下面の損傷と仮受架台やジャッキ受架台のサンドルの凹みは、P3側橋桁下面の位置が名古屋側に約40cm移動すると概ね一致する。
- ・P4側で橋桁が地面に着地すると、P3側橋桁下面は名古屋側に約40cm移動する。
- ⇒P4側で橋桁が地面に着地したことで、橋桁の傾斜の関係からP4方向に40cm移動し、仮受架台やジャッキ受架台に落下し、大きな力が作用した。

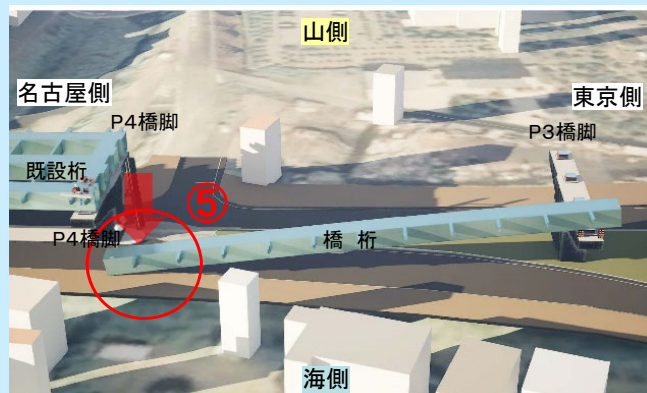
⑤P4橋脚側で橋桁が地面に落下
