国土交通省 中部地方整備局

## 「国道 1 号清水立体尾羽第2高架橋事故調査委員会(第2回)」の 開催結果概要について

## 国道1号清水立体尾羽第2高架橋事故調査委員会(第2回)

### 開催結果概要

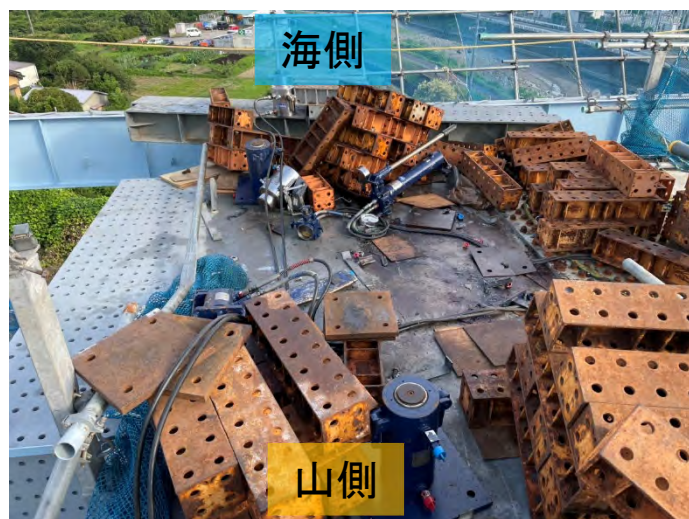
○ P4橋脚上のサンドルは崩れているが、P4橋脚の梁上に留まっている。

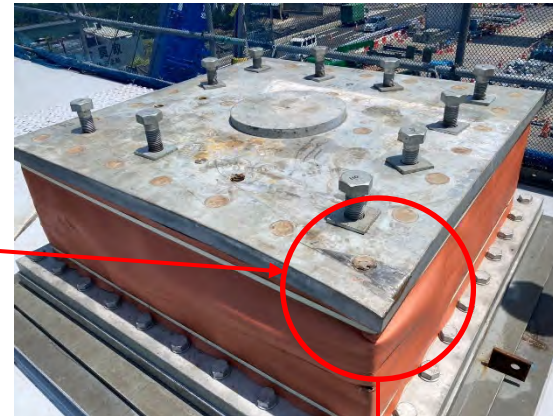
名古屋側の橋脚角

- 支承及び橋脚端部に傷が確認された。
- 橋脚の傷は桁が横方向に落下した際に付いたと考えられる。

| 箇所 | 確認内容 | 現地調査結果 | 推定される挙動 | 今後の調査の観点 |
|---|---|---|---|---|
| P3橋脚付近 | 支点位置の下フランジの損傷状況 | <p>○主桁(P3側)の下フランジ下面に横方向の傷が付いている。また、支点付近で局所変形がみられる</p> <p>○P3橋脚上に落下した際に付いた傷が確認できる</p> | <p>○下フランジの傷からするとP3側の桁は、橋脚の梁に当たりながら横方向に落下したと考えられる</p> | |

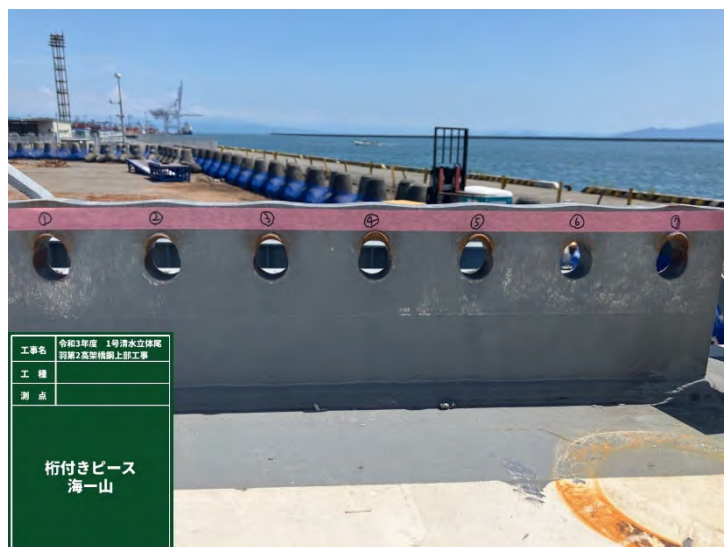
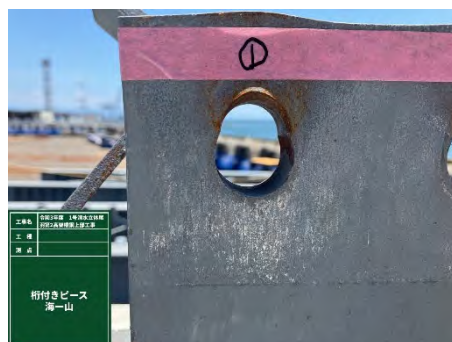
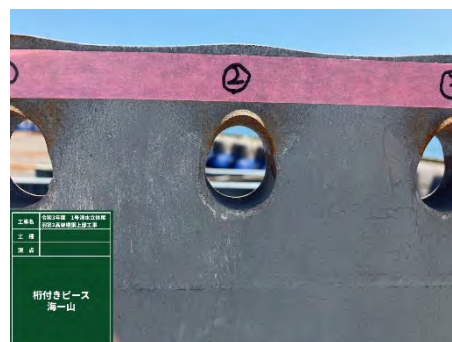
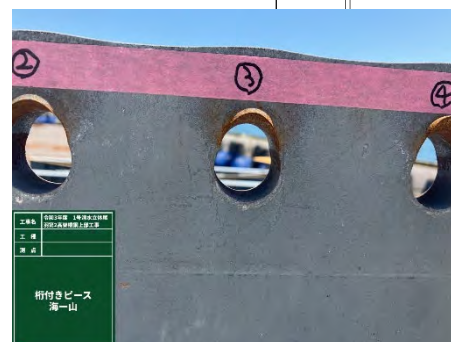
# 損傷状況(コネクションプレート;主桁・海側)

- 主桁側に取り付くコネクションプレートのボルト7本×2主桁すべてがない
- すべてのボルト孔が塑性変形(楕円)していることが確認できる

| 箇所 | 確認内容 | 現地調査結果 | 推定される挙動 | 今後の調査の観点 |
|---|---|---|---|---|
| P4橋脚付近 | セッティングビームの損傷状況 | <p>○主桁側のコネクションプレートのボルト孔が塑性変形している</p> <p>○主桁側のコネクションプレートのボルトが全て破断している</p> | <p>○セッティングビームのコネクションプレートのボルトに作用する力が大きくなる何らかの要因があった可能性が考えられる</p> | |

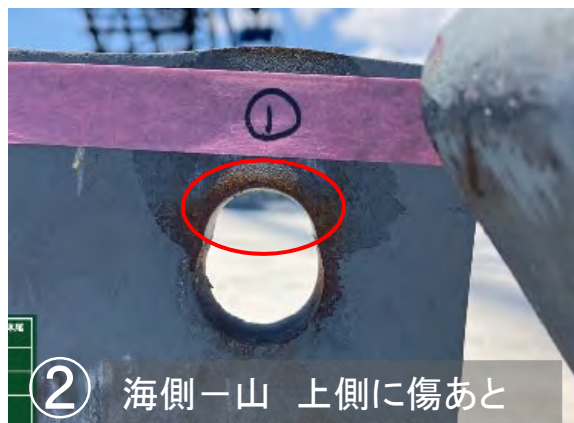
- 取付金具のプレート  
ボルト孔の外側は上側に、内側は下側に变形や損傷が見られる。
- コネクションプレート  
ボルト孔の上側に变形が見られる。
