## 「国道 1 号清水立体尾羽第2高架橋事故調査委員会(第 3 回)」の 開催結果概要について

## 国道1号清水立体尾羽第2高架橋事故調査委員会(第3回)

### 開催結果概要

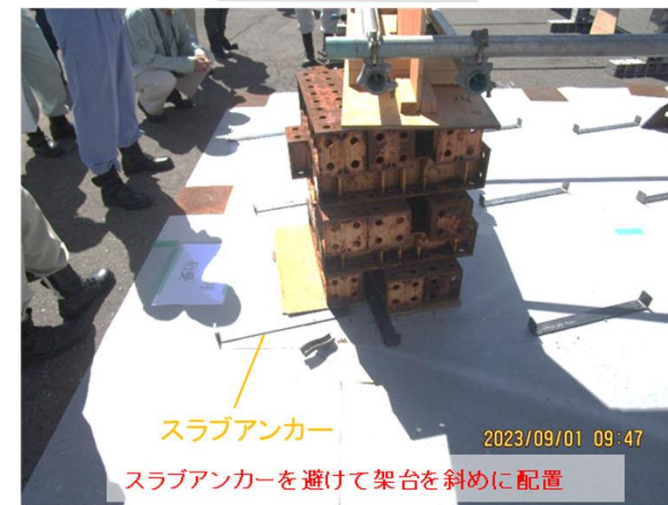
# 当日の作業状況等 現地再現結果(P4橋脚架台配置)

- 既設桁上のスラブアンカーを避けるために斜めに架台が配置されていた。
- 既設桁と架台、架台と調整装置は固定されていない。
- サンドル材同士はボルトで固定されていた。

注) P4既設桁上には、山側から海側に向かって2.0%の下り勾配がある。  
今回の現地再現は、平場での再現になっている。  
セッティングビームは海側に100mmずれた位置を想定している。

※写真は施工業者ヒアリングに基づく現地再現 13

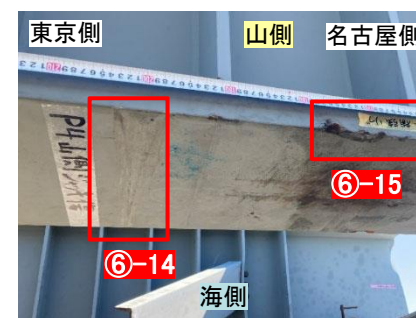
山側の損傷状況

- ・セッティングビーム下面の傷とP4既設桁上の傷が一致している。
  - ・海側のセッティングビーム下面には、ジャッキの痕がある。
  - ・ブラケットに仮置していた横取用基礎梁上に調整装置の鉛直ジャッキの傷がある。
- ⇒セッティングビームは元の位置に対して海側の既設桁上に落下した。

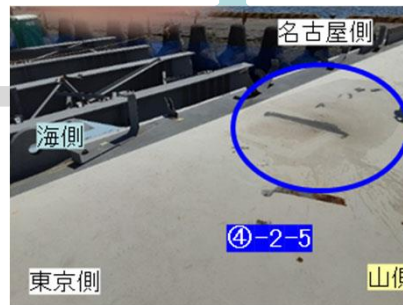
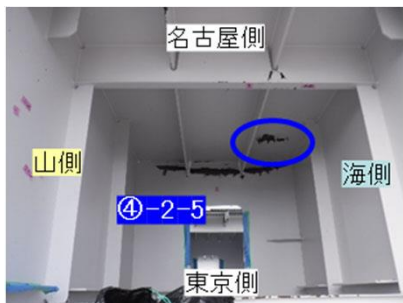
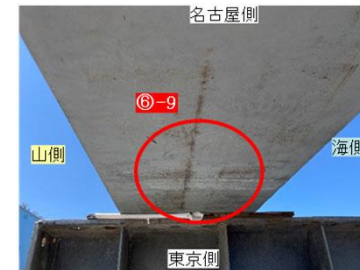
P4側状況

- ・セッティングビーム下面は圧縮点架台の接触痕がある。圧縮点架台下面には斜めの接触痕がある。
  - ・P4側の橋桁上フランジの海側セッティングビーム圧縮点架台位置が大きく凹んでいる。
- ⇒セッティングビーム圧縮点架台に大きな圧縮力が作用した。

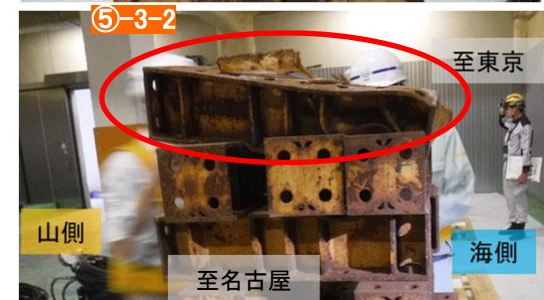
# P3側①

- ・P3側橋桁下面の損傷と仮受架台やジャッキ受架台のサンドルの凹みは、P3側橋桁下面の位置が名古屋側に約40cm移動すると概ね一致する。
- ・P4側で橋桁が地面に着地すると、P3側橋桁下面は名古屋側に約40cm移動する。  
⇒P4側で橋桁が地面に着地したことで、橋桁の傾斜の関係からP4方向に40cm移動し、仮受架台やジャッキ受架台に落下し、大きな力が作用した。

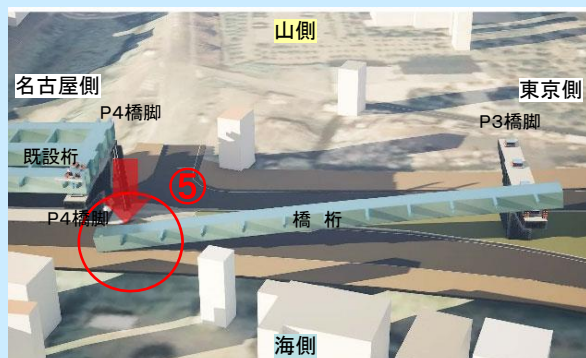
⑤P4橋脚側で橋桁が地面に落下
