第5回 小渋ダム土砂バイパストンネル モニタリング委員会 説明資料

平成30年3月23日

国土交通省 天竜川ダム統合管理事務所

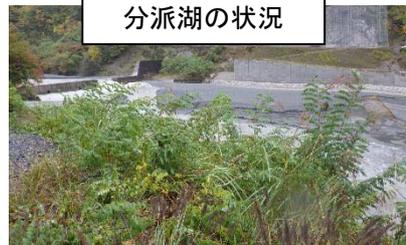
バイパス呑口 10/29 14:50の状況
(左岸に大量の土砂が堆積している)

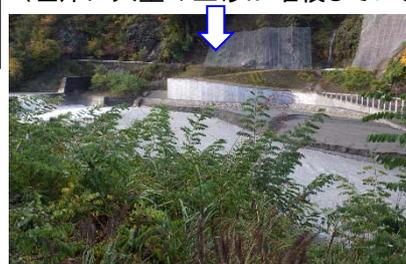
バイパス呑口 10/30 08:00の状況
(土砂が削られて流出している)

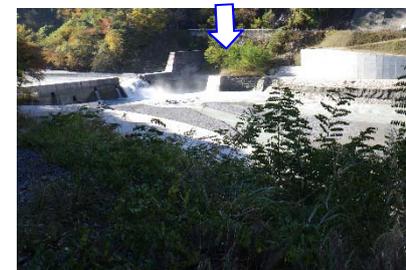
バイパス呑口 10/31 08:30の状況
(大半の土砂が流出している)

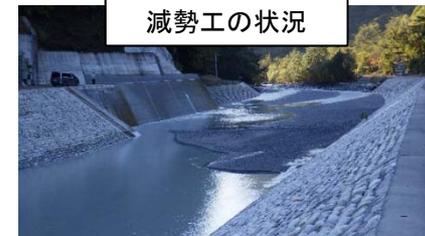
バイパス吐口 10/31 15:30の状況
(バイパスからの土砂が堆積している)

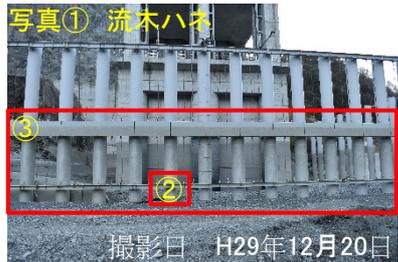
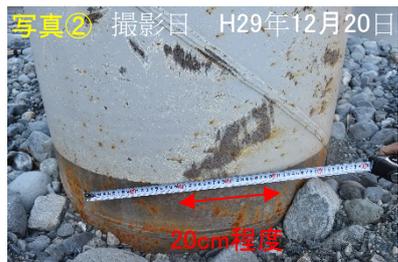
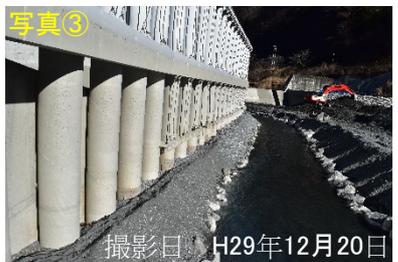
出水後調査状況(呑口状況)

【流木ハネ】鋼管下部は、20cm程度の塗装剥がれが確認されたが、全体的に損傷はない。(写真①～写真③)

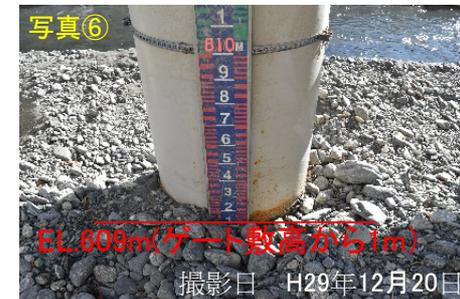
出水後調査状況(呑口副ゲート前面の土砂状況)

【土砂状況】ゲート前面と流木ハネの間の土砂は、3回のバイパス運用後、ゲート前面で0.4m、流木ハネ鋼管ゲート側で1.0m堆積していた。(写真④～写真⑥)

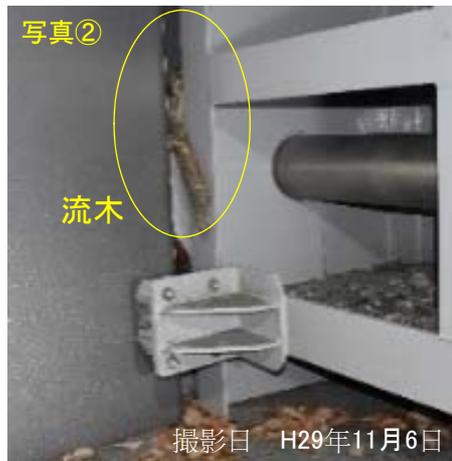
ゲート全体状況

- ・扉体及び戸溝、ゲート側部は、ボルト欠損、損傷は、確認されなかった(写真③)。

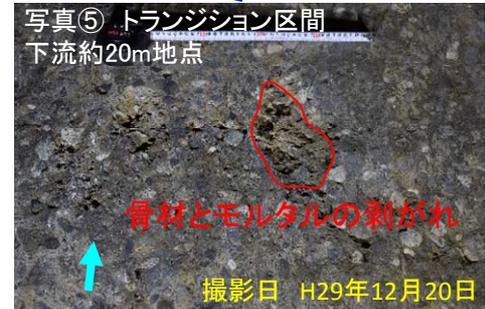
台風22号(3回目)対応(3回目)運用後の状況

- ・インバートコンクリートは、3回目運用後に摩耗の発生が顕著であった。この傾向は、トランジション区間下流20m程度まで確認された。(写真③、④)
- ・インバートコンクリートは、直径10cm程度の骨材及びモルタルが共に剥がれる骨材の吸出しが数か所確認された。(写真⑤)

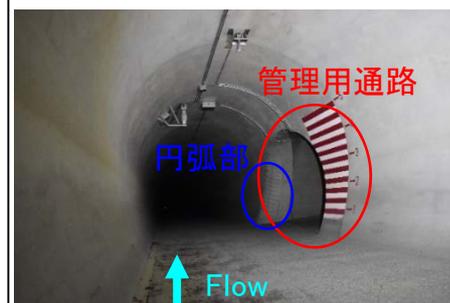
- ・円弧部で骨材露出が進行しており、円弧底面部では骨材の吸出しが発生していた。(写真①、②)
- ・通路側の土砂堆積は、台風21号(2回目)、22号(3回目)対応運用後に発生し、2回目の堆積土砂量が、最大で、20m³程度であった。(写真③~⑥)

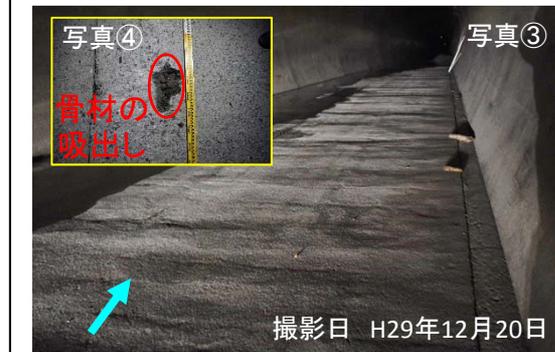
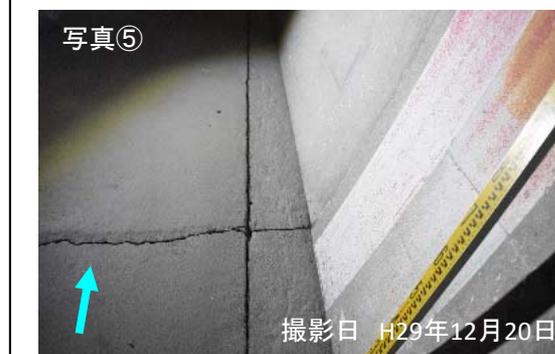
台風22号(3回目)対応運用後

- ・堆積土砂は、全区間で確認されなかった。(写真③)
- ・骨材露出はトンネル内全区間にわたって確認された。骨材の吸出しは、数か所確認された。(写真③、④)
- ・普通コンクリート(21N/mm²)部と、高強度コンクリート(50N/mm²)部のインバート端部の状況に明瞭な差異は確認されなかった。(写真⑤)

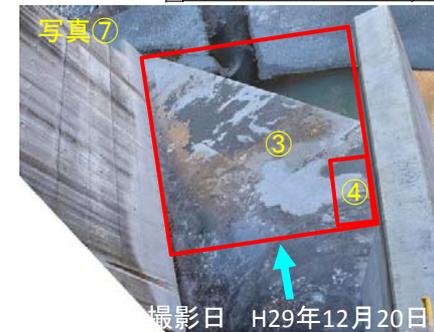
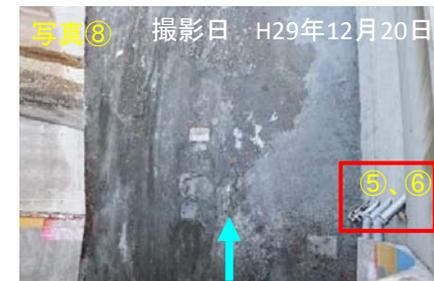
3回目運用後の状況

【放水路部】深さ10cm、幅5cm程度のコンクリート塊の欠損が1か所確認されたが、機能に影響を及ぼす損傷は確認されなかった。(写真③、④)

採水パイプ下段は、2回目運用後、破損した。3回目運用前に採水パイプを切断し使用した。(写真⑤、⑥)
