# 第6回 小渋ダム土砂バイパストンネル モニタリング委員会 説明資料

平成31年3月14日

国土交通省 天竜川ダム統合管理事務所

第6回 小渋ダム土砂バイパストンネル  
モニタリング委員会 説明資料  
＜目次＞

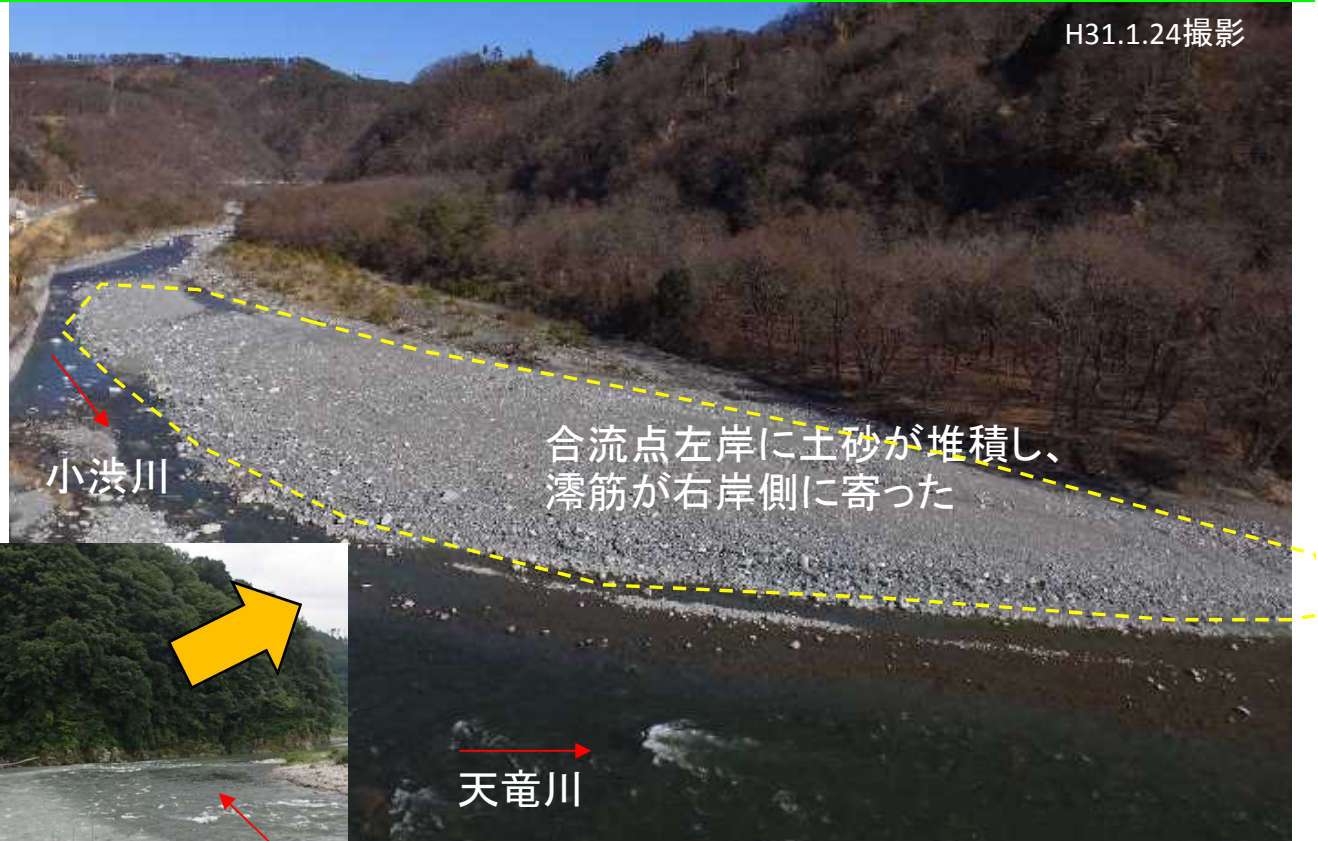
土砂移動があり、  
河床形状が変化(0.0k)

H28:2回、H29:3回、H30:3回運用後  
(土砂供給あり)

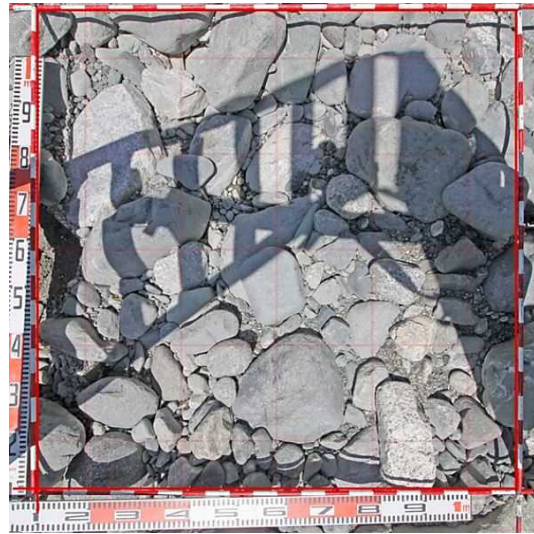
H28.6

バイパスからの土砂供給量に応じて河床材料が細粒化と粗粒化を繰り返した(2.2k)

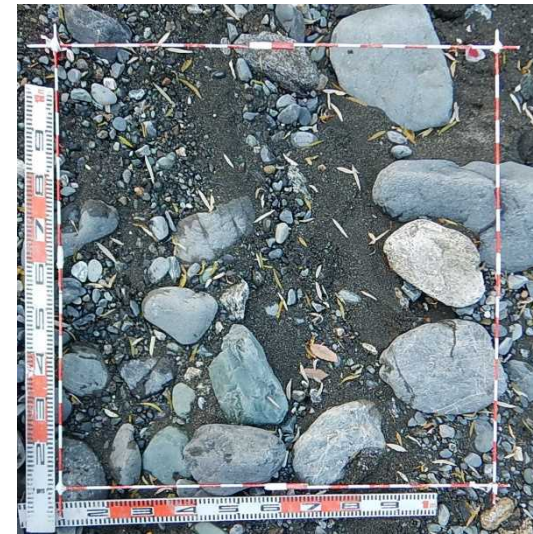
H29.11

H28:2回、H29:3回運用後  
(土砂供給あり)

細粒化

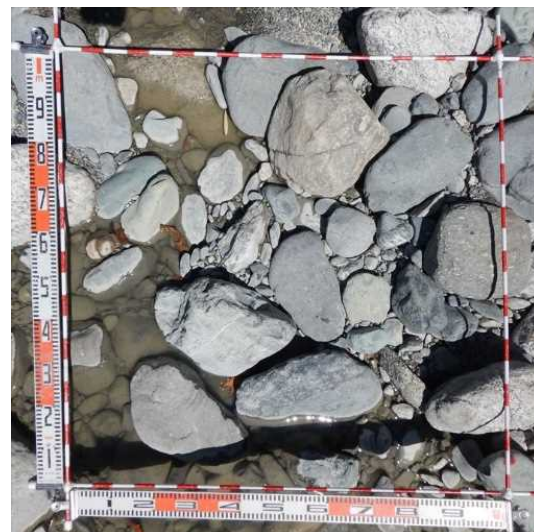
H30.7

H30.7.4洪水運用後  
(バイパス放流中断)

粗粒化

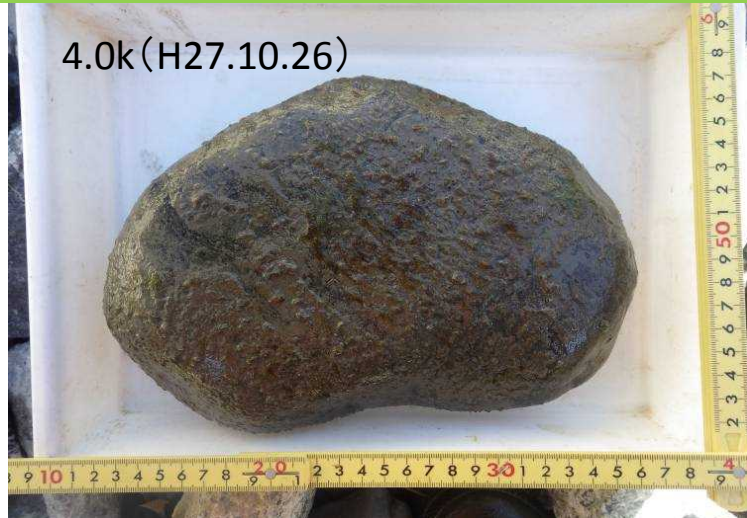
付着藻類の現存量が減少するとともに、礫も小さくなった

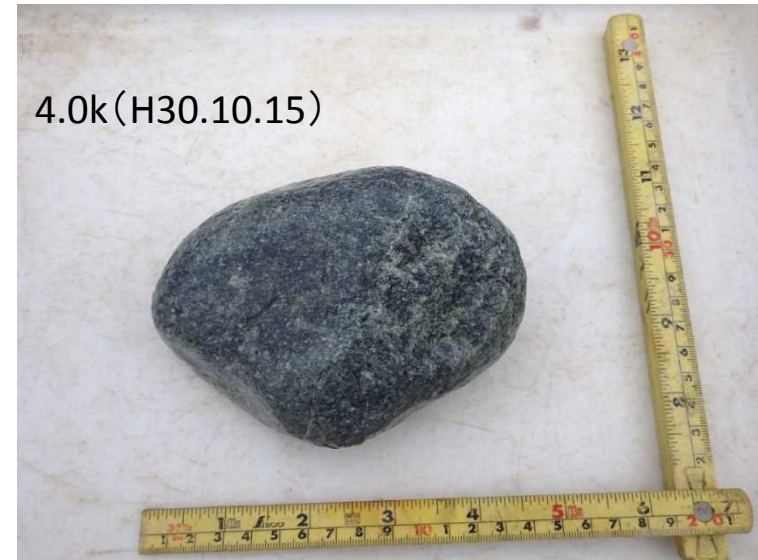
H28: 2回、H29: 3回、H30: 3回運用後（土砂供給あり）

巨石には糸状藻類が部分的に残っている
