# 第8回 小渋ダム土砂バイパストンネル モニタリング委員会 説明資料

令和2年9月25日

国土交通省 天竜川ダム統合管理事務所

# 第8回 小渋ダム土砂バイパストンネル モニタリング委員会 説明資料 ＜目次＞

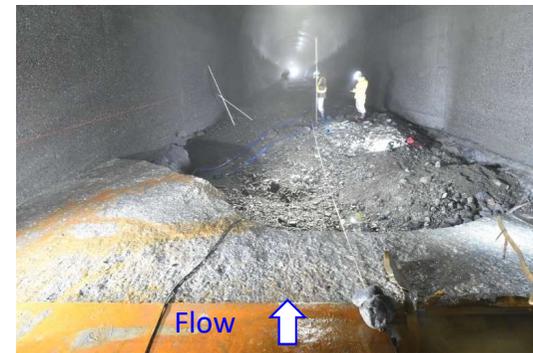
呑口部 鋼製ライニング直下の状況

- 鋼製ライニング部の勾配変化点(1/5勾配⇒1/50勾配)から下流コンクリート部にかけて、鋼板が剥がれた(右岸側から2ブロック目のライニング鋼板が流失し、右岸側1ブロック目の上流側にめくれが生じた。約30m<sup>2</sup>)。
- 上流側のライニング鋼板では、下部の水路インバート(コンクリート厚45cm)までも流失し、深さ約1.2m程度まで洗堀していた。

- 勾配変化点は折れ点ではなく曲率を設ける。曲率は上流ラバースチール部と同じくR20mとする。
- 上記曲率部には水流直角方向の継手は設けない。
- 取付方法はジベル方式とし、ライニングの固定点を増やして剥離抵抗性を向上させる(ジベル方式であるため、裏込めコンクリートは後施工とする)

- ・勾配変化点は折れ点ではなく曲率(上流ラバースチール部と同じくR20m)を設け、曲率部には水流直角方向の継手は設けない(1枚板)
- ・曲率部の上下流には直線部を設ける(直線部を含めて1枚板)
- ・曲率部の板厚は上下流の直線部と寿命の均等化を図るために厚板とする(25mm→32mm)
- ・取付方法はジベル方式とし、ラインニングの固定点を増やして剥離抵抗性を向上させる

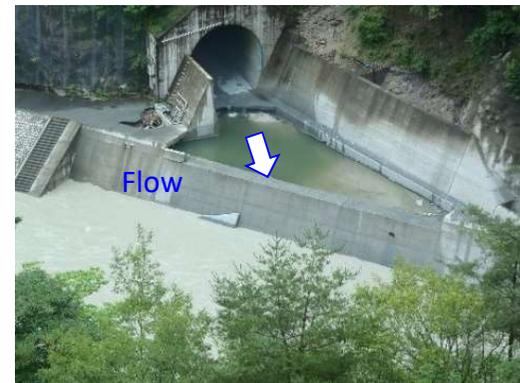
吐口部の状況

- 吐口0m地点から下流の水叩き部の大部分が流失し、上流側の水路インバートの一部が吐口下流方向に約2.5m~5m程度残った。
- 水平水路部はインバート全体にかけて流失した(面積推定約150m<sup>2</sup>、最大深約3.6m程度)【写真①~④】。
- 基礎部の土質材料も洗堀を受けて深ぼれし、先端もたれ擁壁の水抜きが閉塞して、トンネル湧水により湛水状態となっている。

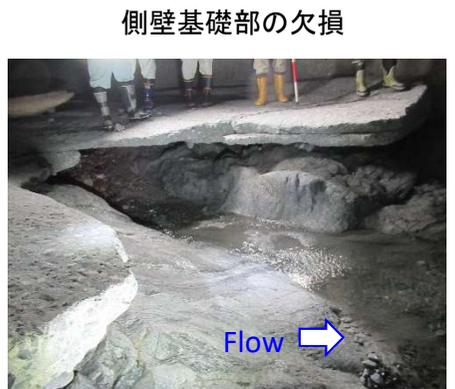
- 横断方向で見ると、インバートコンクリートが全て流失している区間やその下部の基礎や排水孔も流失している箇所も発生している。
- インバートが流失したことにより、一部の側壁部の基礎が欠損した状況も確認できた。

側壁基礎部の欠損

インバート下部の損傷

- ・覆工の側壁基礎部のコンクリートが欠損している箇所については、覆工コンクリート(側部)が不安定化(引張領域)している。本格的な復旧には時間を要することを考慮し、応急処置(先行工事)として、コンクリートにより基礎部を充填して固定化を図る。

- 覆工の側壁部の基礎が欠損している箇所については、覆工コンクリートが、ぶら下がっている形となっている。無筋コンクリートに引張が作用する形となっており、構造的に不安定化している。
- 当該部の補修工事までに時間を要することを考慮し、応急処置(先行工事)として、コンクリートにより基礎部を填充して固定化を図る。
- なお、トンネル自体(周辺岩盤)は、NATMで施工されており、支保により安定は保たれていると判断している。

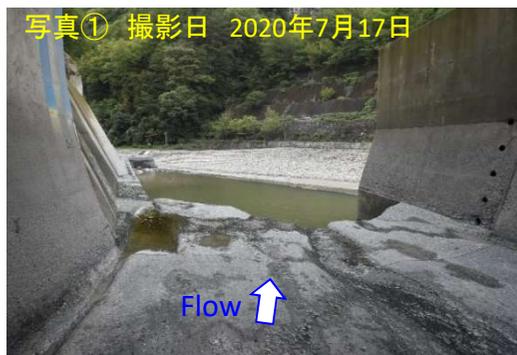
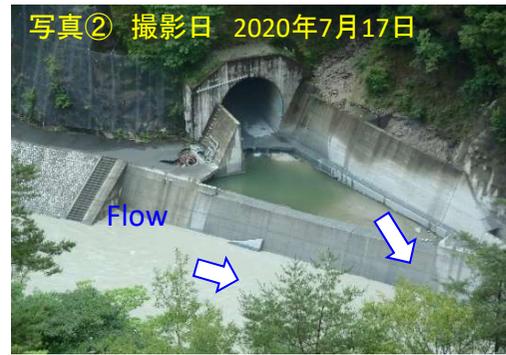
吐き口部 トンネル側、上部側からの状況

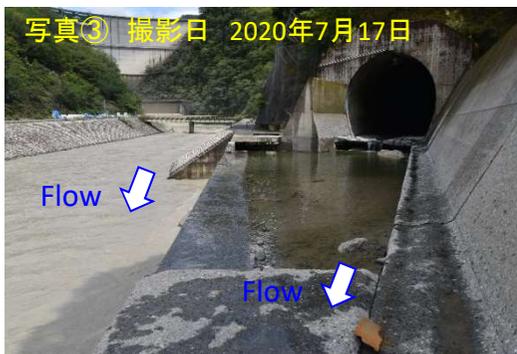
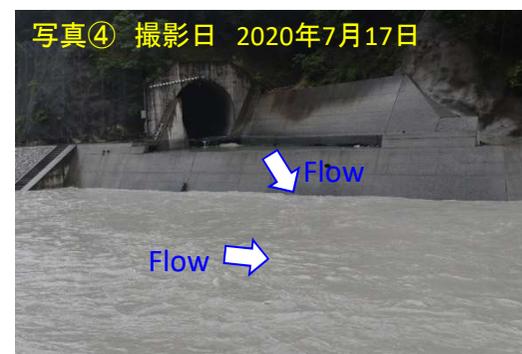
吐き口部 トンネル対岸からの状況

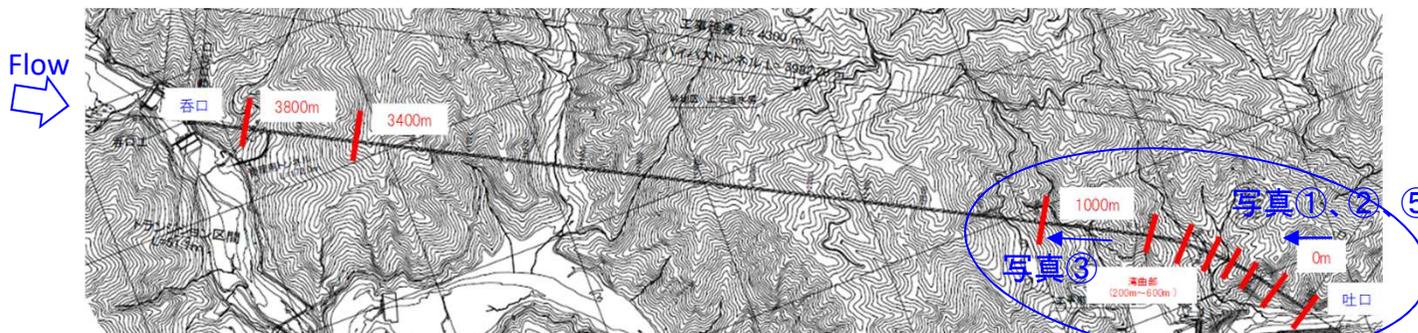
トンネル平面図

- 今回の出水により、トンネル全線にわたり、水路インバートが全体的に摩耗・損傷した。また、局所的損傷個所にしずく状の穴が発生した。
- 水路インバートが摩耗後、流水が穴より下部に入り込み、水路インバートが流失したと推定される。

全体的に摩耗が進行	局所的な損傷	インバートの流失
<p>写真① 撮影日 2020年7月17日 吐口から約100m</p>

- ・インバートの復旧に際しては、耐摩耗性の向上のため、コンクリートの高強度化(50→70N/mm<sup>2</sup>)とともに、現行の厚さ45cmからの増厚を行う。
- ・局所洗掘・流出範囲拡大の要因となったインバート基礎脆弱部(土砂部、中央排水溝設置部)については、コンクリートによる置き換えを行う。これに伴い排水方式は、側方排水方式に変更する。
- ・覆工側壁基礎部のコンクリート欠損により、覆工コンクリートが不安定化していることから、コンクリート充填により応急対策を講じる。

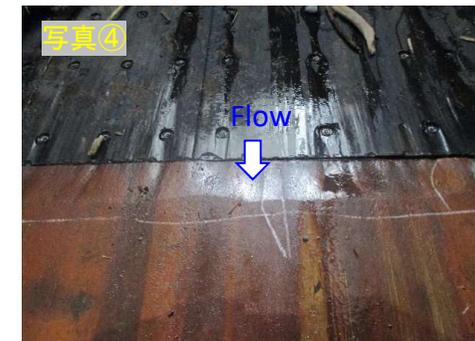
- 土石流が勾配変化点で流向を変化させられ、勾配変化点下流側鋼板に土石等が衝撃的に衝突する状況が長時間継続した結果、摩耗により、著しい板厚減少が生じた。
- その板厚減少部が、勾配変化点にさらなる土石の衝撃力・洗堀力を増加させる変因として作用し、鋼板の破断に至った。
- 鋼板が破断してめくれ上がり、土石流が鋼板の下の裏込めコンクリートを洗掘した結果、下流側鋼板の剥離・変形を助長した。
- 鋼製ライニングの敷設方法及び固定方法(各鋼板の水流直角方向を溶接接合する共に埋設鋼製架台に栓溶接で固定等)は、概ね妥当であったと考えられるが、今回の出水では、長時間の土砂バイパスの運用により、多量の通過土砂量が、勾配変化点(折れ線部)に衝撃集中したためであると考えられる。

鋼板の摩耗状況
