令和2年7月17日

国土交通省中部地方整備局

## 「令和2年7月豪雨」による天竜川水系（長野県内） の出水状況について

# 「令和2年7月豪雨」による 天竜川水系（長野県内）の出水状況

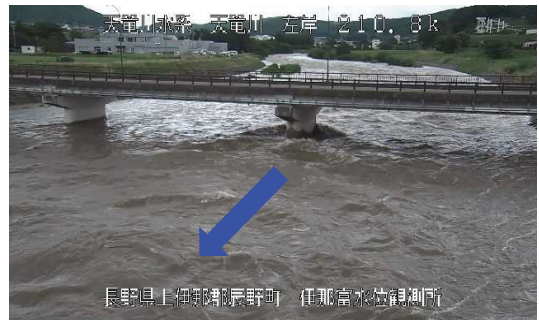
伊那富水位観測所付近

出水時の様子(7月8日 13:40)

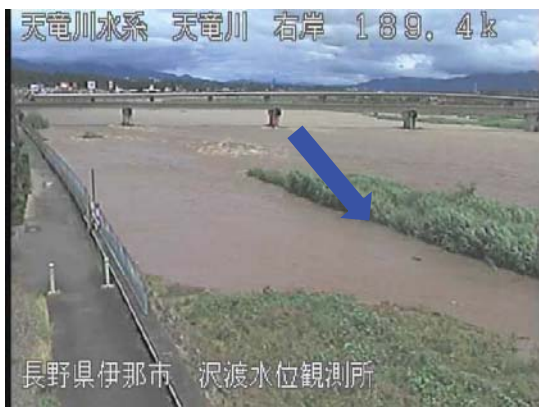
沢渡水位観測所付近

出水時の様子(7月8日 11:50)

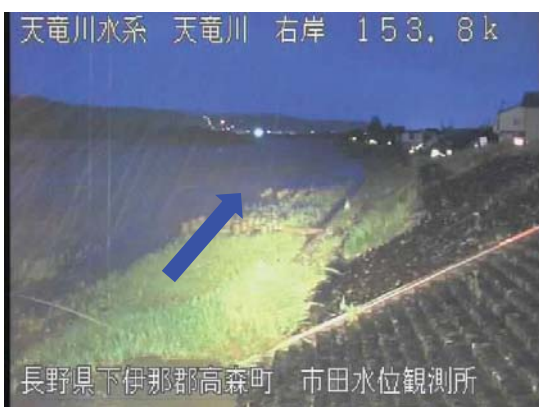
市田水位観測所付近

出水時の様子(7月1日 4:00)

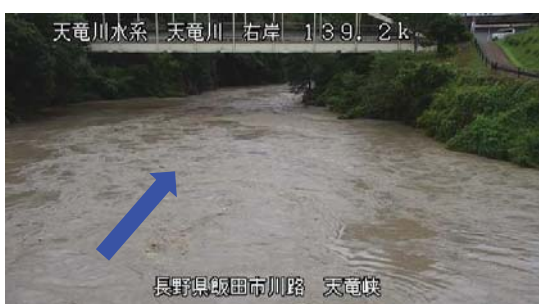
天竜峡水位観測所付近

出水時の様子(7月8日 11:20)

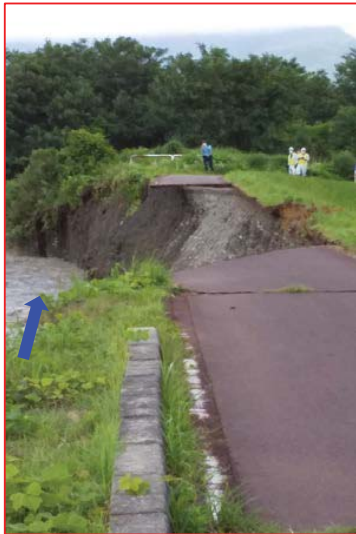
●伊那市【三峰川右岸4.6kp付近】  
(堤防の欠損)

6月30日から7月1日にかけての梅雨前線による降雨の影響で、7月1日 8時頃、天竜川支川、三峰川において堤防欠損(右岸4.6kp付近)が確認されました。天竜川上流河川事務所では、直ちに緊急的な復旧工事を実施しました。

- 7月14日12時をもって、復旧工事(コンクリートブロック投入、盛土、連節ブロック張り工等)が完了しました。

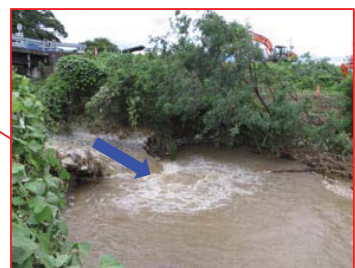
●豊丘村【壬生沢川合流点上流】  
(護岸一部流出)

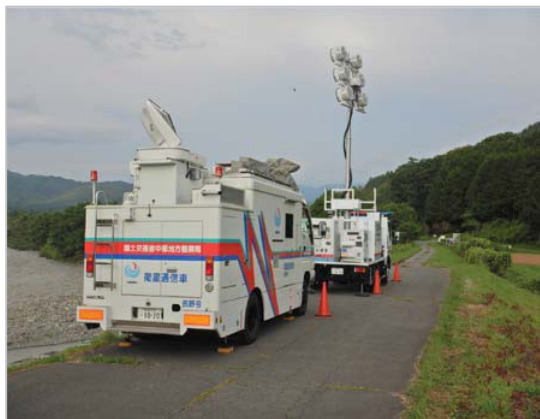
### 【カメラによる変状監視】

衛星通信車等を使用し、欠損箇所の監視

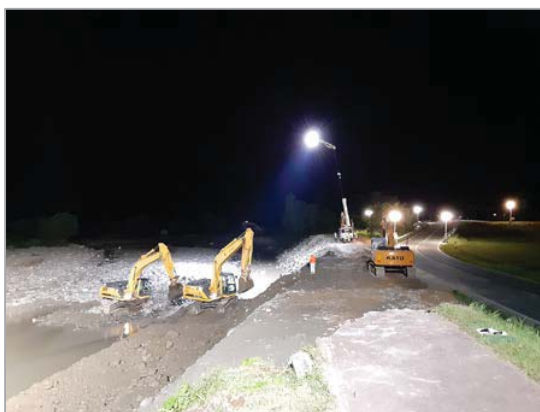
### 【照明車の活用】

夜間の施工を行うにあたり、照明車を活用

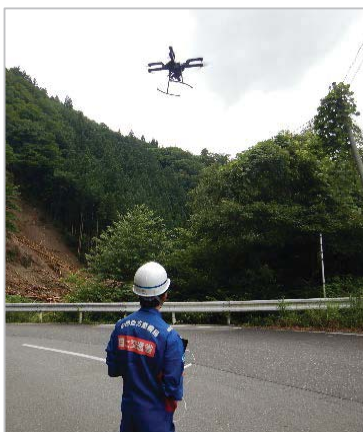
全天候型ドローン  
による調査

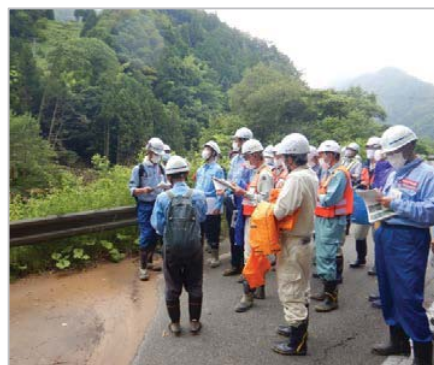
専門家の現地調査
