# 令和3年度の出水について

令和4年3月24日

# 令和3年8月12日～15日前線による 天竜川水系（長野県内）の出水状況

国土交通省 中部地方整備局

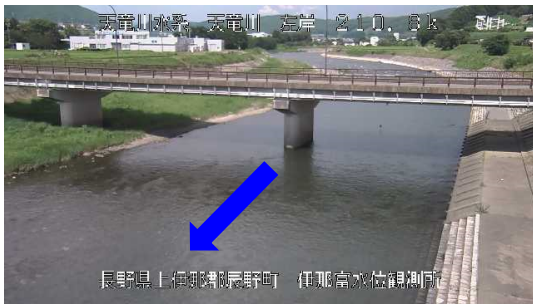
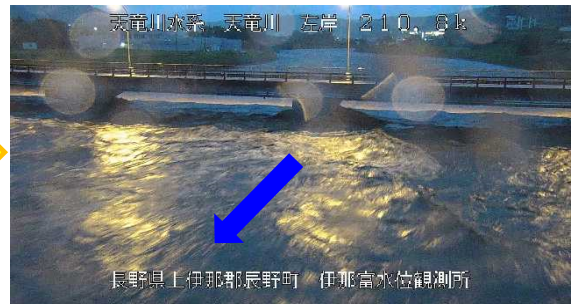
## 伊那富水位観測所付近

表紙写真は今回氾濫危険水位を超過した伊那富水位観測所(辰野町)を、平常時と今回の出水時とで比較したものです

平常時の様子

出水時の様子(8月15日 4:50)

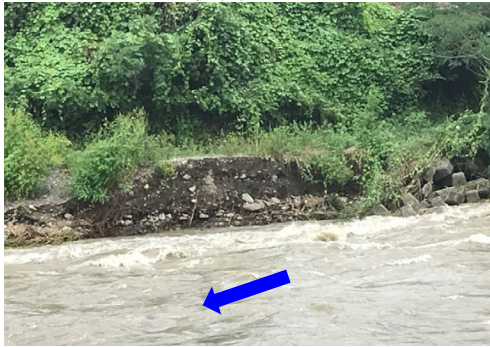
辰野町【天竜川右岸211.0kp付近】  
(河岸侵食)

被災状況(8/16)

復旧完了(9/30)

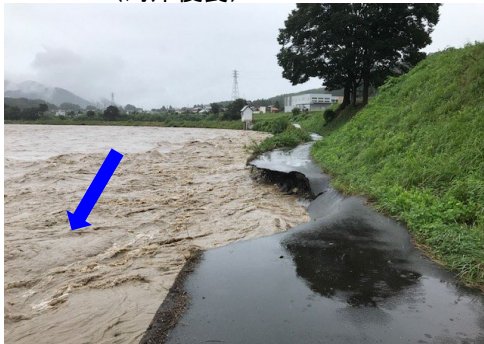
辰野町【天竜川左岸208.2kp付近】  
(河岸侵食)

被災状況(8/15)

8月15日午前10時頃、天竜川本川において河岸侵食により管理用通路の欠損(左岸208.2kp付近)が確認されました。天竜川上流河川事務所では、河岸侵食の拡大を防ぐため、直ちに応急復旧および補強工事を実施しました。

R3.8.15撮影  
上伊那郡辰野町樋口地先(天竜川左岸208.2kp付近)にて管理用道路の欠損が発生

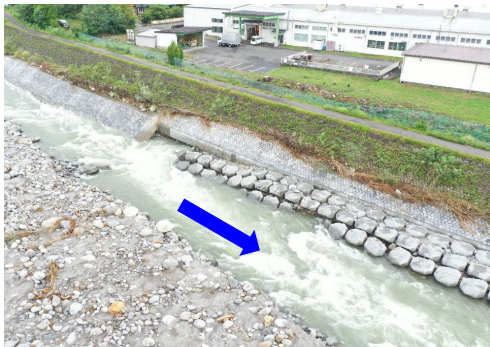
宮田村【太田切川左岸1.1kp付近】  
(護岸基礎洗掘)

被災状況(8/17)

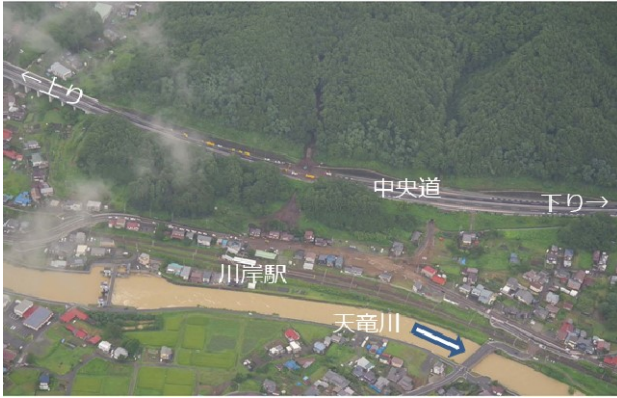
岡谷市の状況

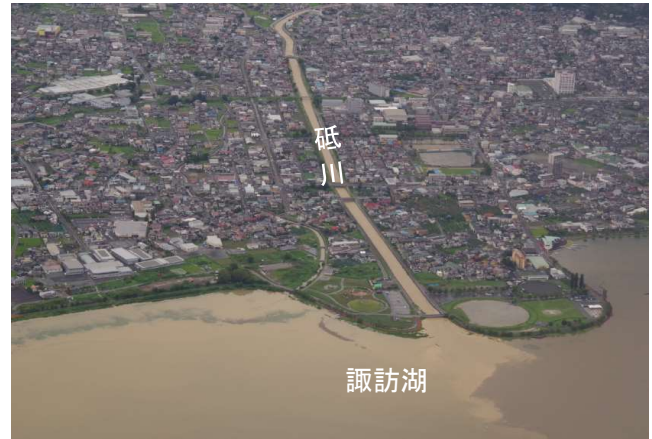
諏訪湖の状況

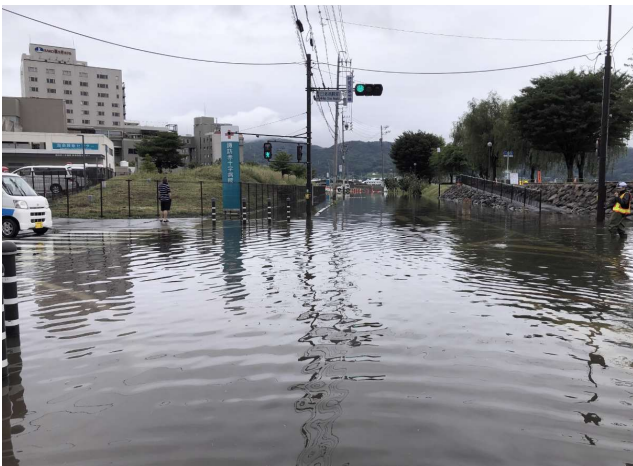
諏訪市の状況

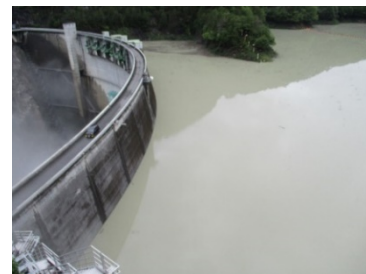
洪水後小渋ダム貯水池状況 (8月16日8時)
