天竜川流砂系総合土砂管理計画検討委員会 【第6回上流部会】 資料

【小渋川合流部下流の河道変化の現状報告】

令和3年3月15日

中部地方整備局
天竜川上流河川事務所

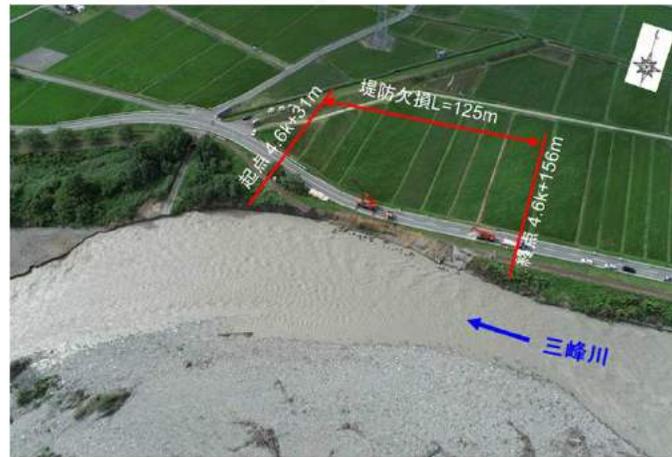
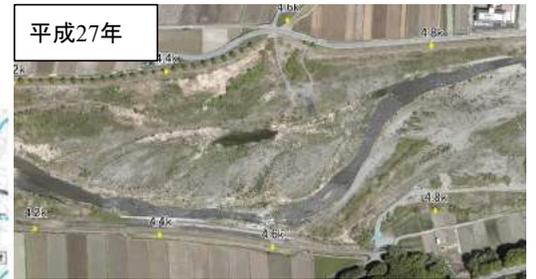
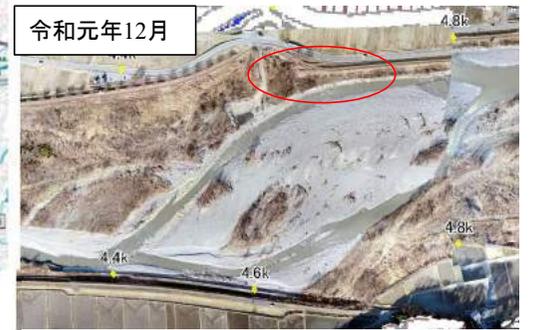
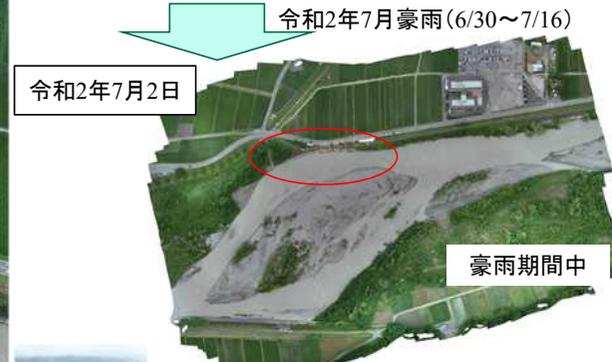
- 令和2年7月豪雨による被害状況として、下流部の天龍村等において土砂崩落や、天竜川の複数箇所での護岸の流出等が確認された。
- 三峰川右岸4.6kpで堤防の欠損が発生（①）、天竜川左岸151.4kpで護岸が被災（次ページ）

●伊那市【三峰川右岸4.6kp付近】
（堤防の欠損）

●中川村【小洪川右岸2.9kp】
（河岸洗掘）

●豊丘村【壬生沢川合流点上流】
（護岸一部流出）

●喬木村【壬生沢川合流点】
（護岸一部流出）

●天龍村足瀬
（土砂崩落）

●喬木村加ヶ瀬
（土砂崩落）

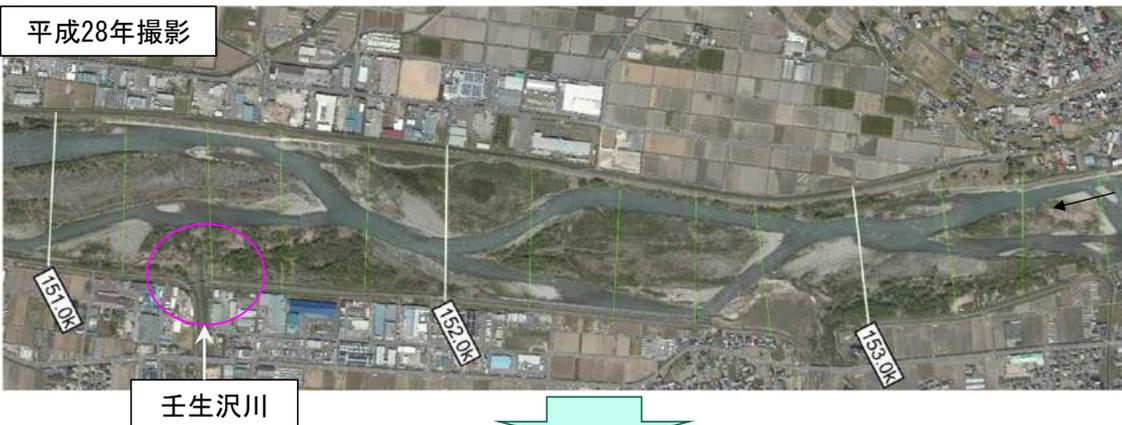
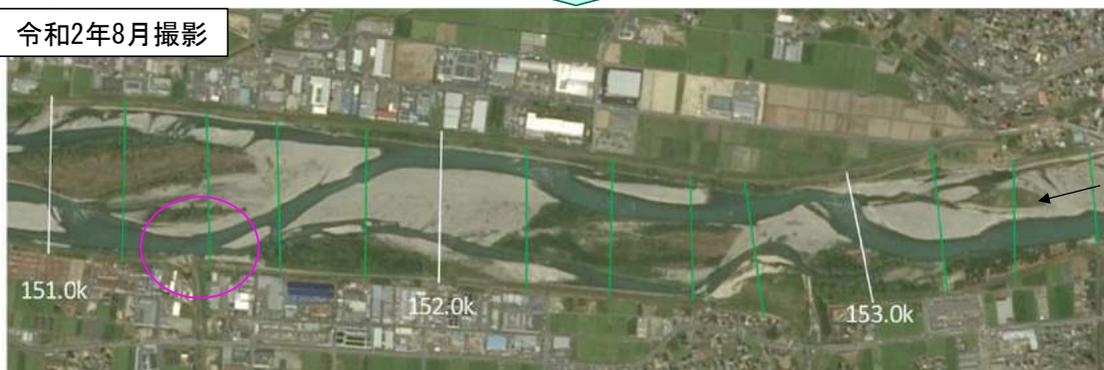
被災箇所②(天竜川左岸151.4kp)

- 令和2年7月豪雨により、151.4kp左岸の壬生沢川合流部で護岸の被災が発生。
- 左岸河岸際に形成されていた砂州が洪水によって侵食・流出し、護岸が被災した。

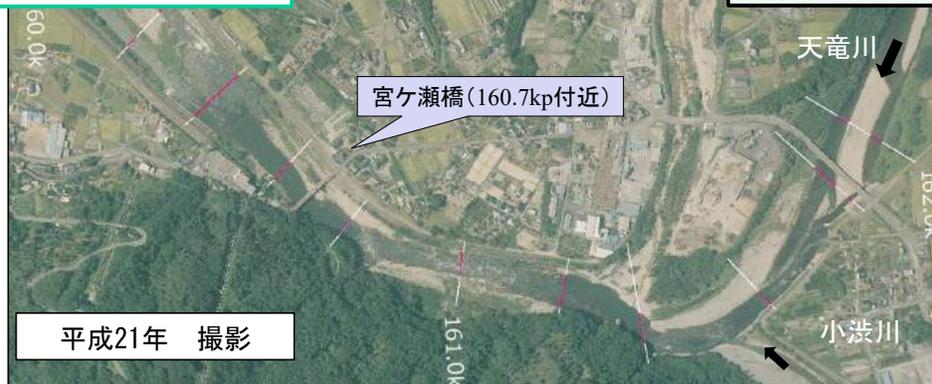
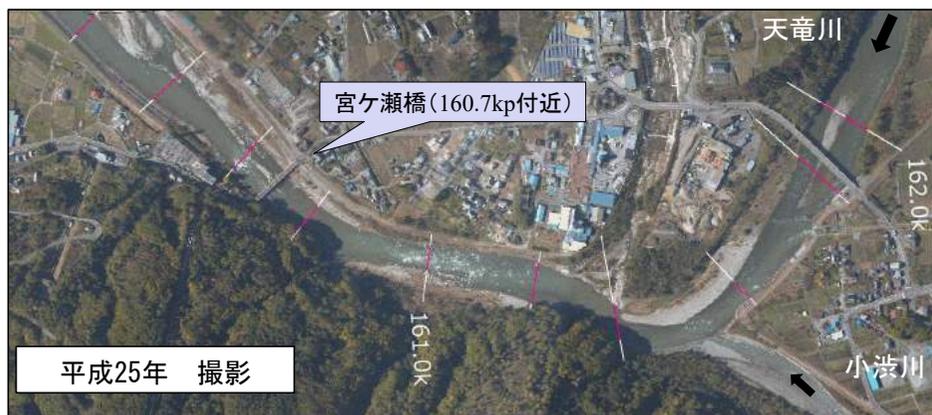
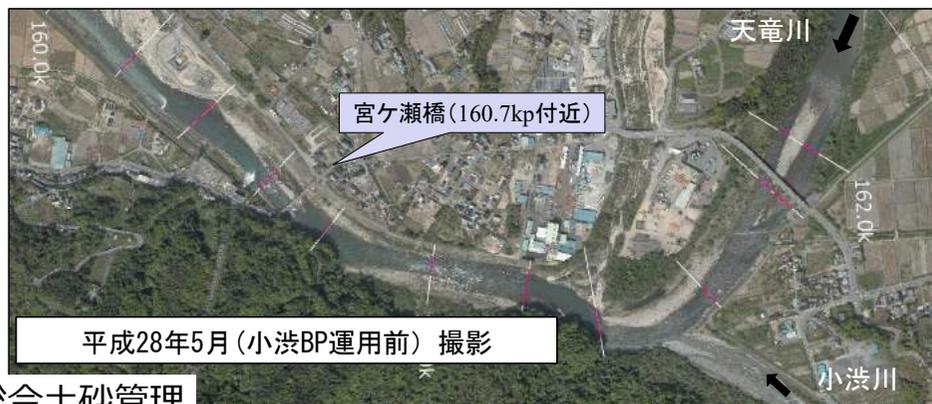
小渋川合流部下流～宮ヶ瀬橋

- 小渋川合流部付近は、令和元年時点では大きな変化がみられていなかったが、令和2年7月豪雨後において、合流部直下地点から下流にかけて河道形状が変化している様子が確認された。
- 特に小渋川の合流部直下における河道形状の変化が大きい。

小渋川合流部付近のみお筋
が大幅に変化

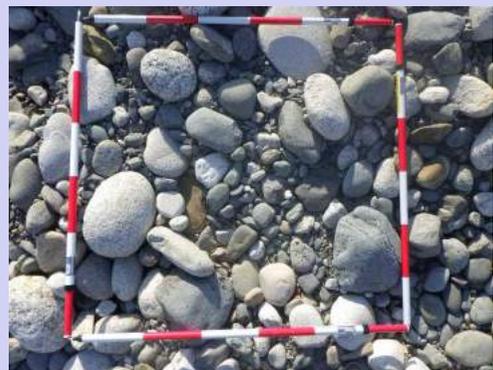
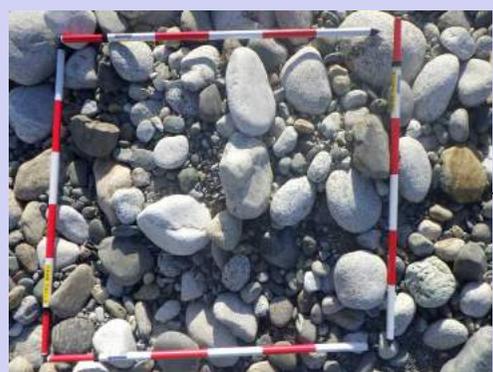
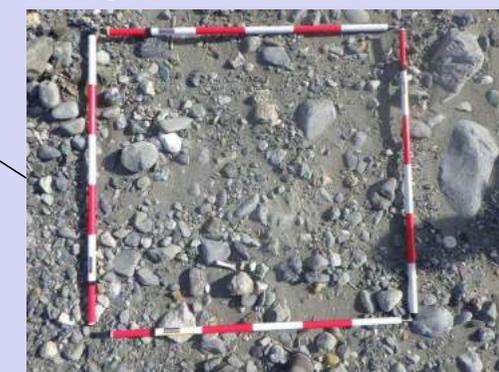
- 小渋川合流部において令和3年2月1日に現地踏査を行い、河床の状況を確認した。
- 小渋川合流部付近で、みお筋が変化しており、数10cmの粗い礫から数mmの砂まで様々な粒径の土砂が確認された。
- 天竜川本川右岸（地点①）では、数cm～数10cmの大礫～巨礫が多くを占めている。一方、本川左岸（地点③）では、数10cmの礫も見られるが、数cm以下の砂も多く確認できた。

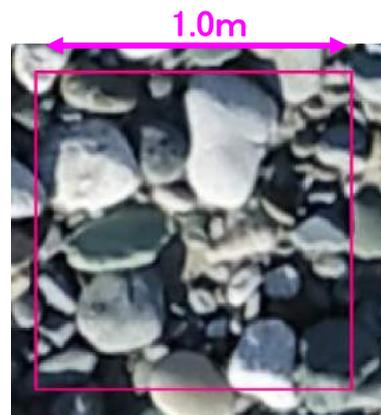
- 令和2年7月豪雨により、砂州の攪乱に伴う大幅な変化が見られ、新たに形成された砂州上に様々な粒径の砂礫で表層が覆われている状況が確認された。
- 158kp上流（元大島地区）付近では、令和2年7月豪雨後において、みお筋の変化とともに表層の河床材料の変化も確認できた。表層には、100mm以上の大礫、巨礫の存在も確認され、当洪水により広い範囲の粒径の土砂が見られた。

数mm～数100mmの広い範囲の土砂で表層が形成されている

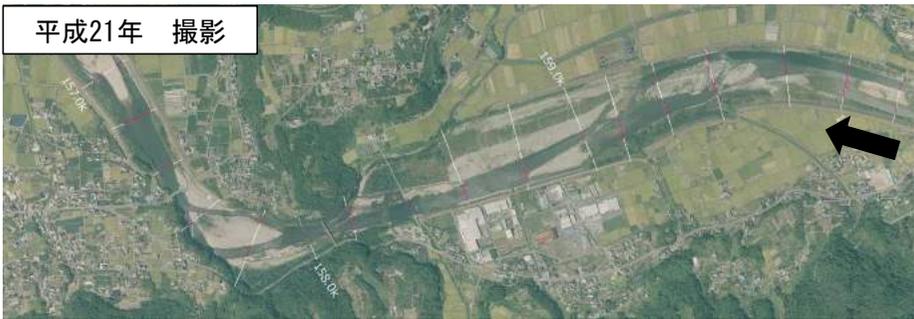
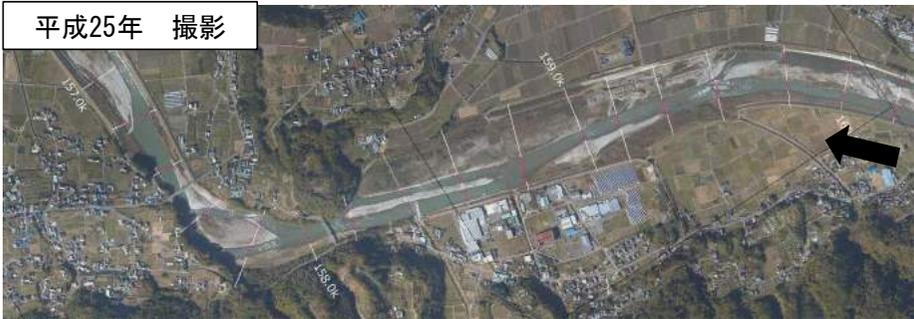
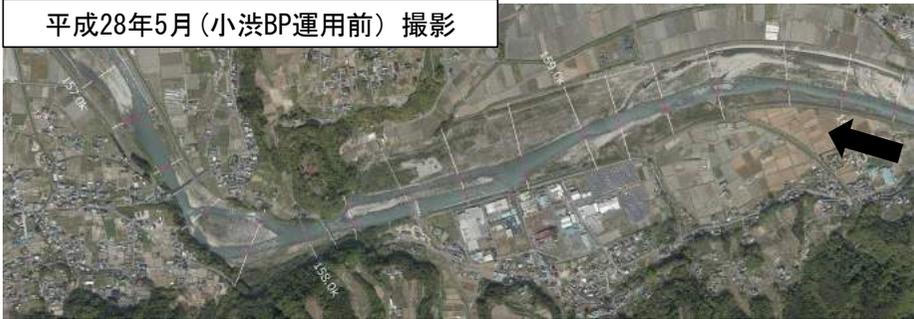
- 158kp上流の砂州（元大島地区）では、令和2年7月豪雨により、大幅なみお筋の変化が見られる。

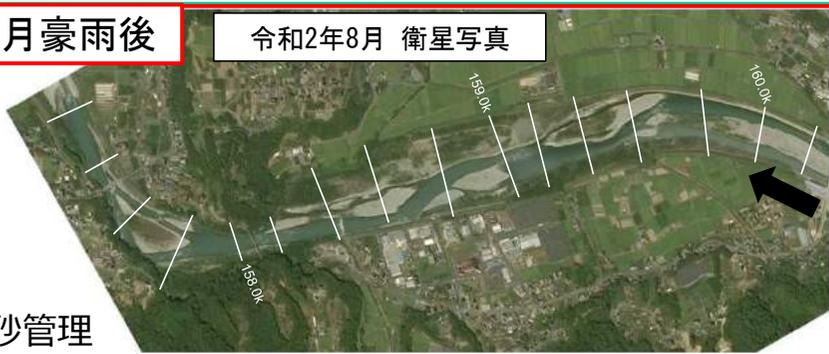
令和2年8月 衛星写真

令和2年7月豪雨後

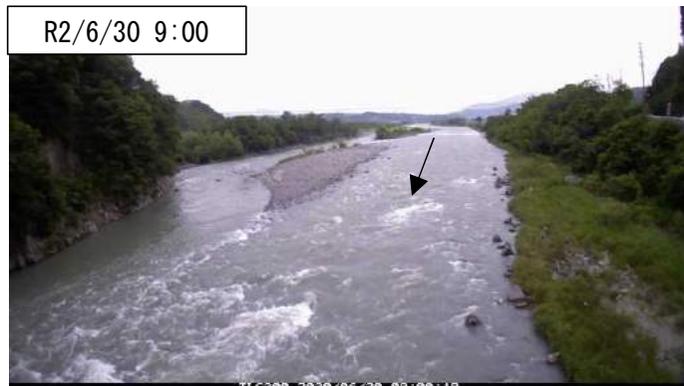
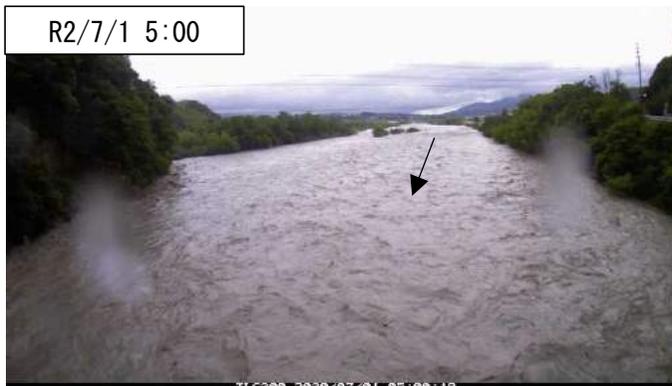
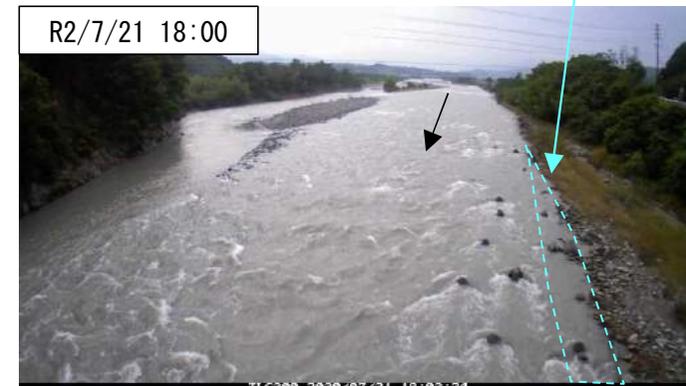
- 台城橋 (158.0kp) に設置した定点カメラ (タイムラプスカメラ) による洪水時の撮影結果より、洪水により左岸の砂州が冠水し、河岸侵食が生じていることが確認された。

河岸侵食

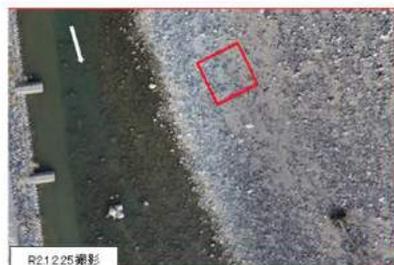
【元大島地区～宮ヶ瀬橋…空中写真(UAV)調査】
細かい砂から粗い礫など幅広い粒度の土砂が確認された。
