# 令和4年度 モニタリング結果

## ＜ヨシ原編＞

令和5年3月

国土交通省 中部地方整備局 豊橋河川事務所

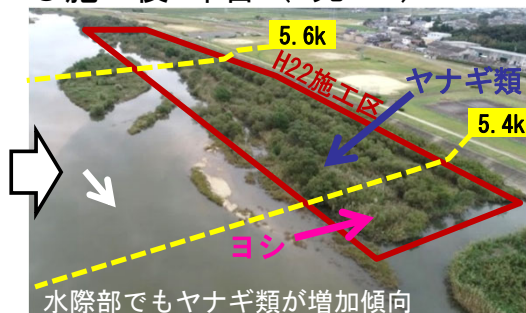
○施工後9年目 (R元. 10)

水際のT.P. 0.5m施工高ではヨシが生育しているが、T.P. 0.8m施工高では大部分がヤナギ類が優占

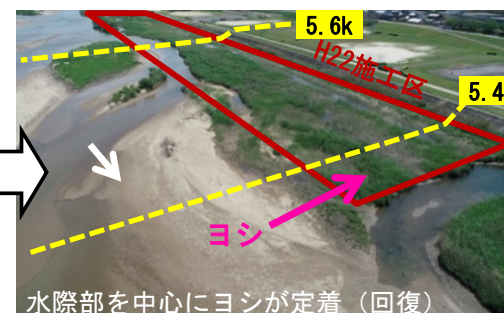
○施工後10年目 (R2. 5)

※樹木伐開後

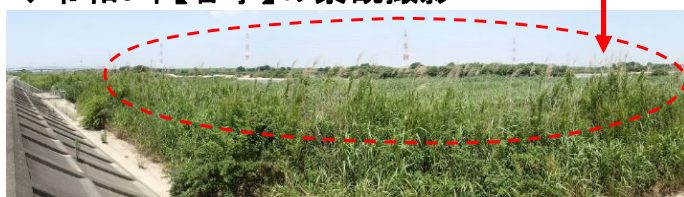
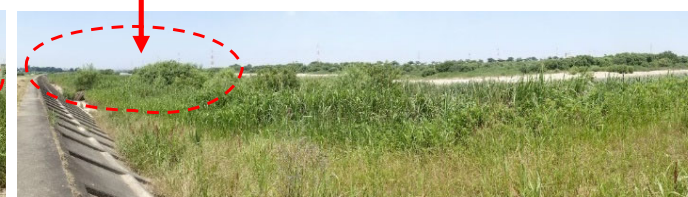
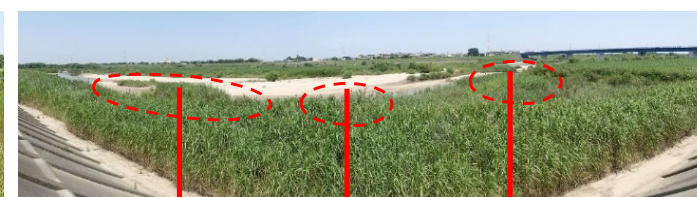
### ◆ 令和3年【春季】の景観撮影 樹木伐開

- ・ 5.4kでは、令和元年度の樹木伐開によりヤナギが消失し、その後大きな景観変化はない。
- ・ 6.0kでは、樹木伐開により一時的にヤナギが消失していたが、令和3～4年にかけてヤナギ類が一部再繁茂した。
- ・ 6.6k+100mでは、令和3～4年にかけてヨシが拡大したが、ヤナギ類も主に堤防側との境界部において拡大(一部大型化)している。
