# 令和7年度 モニタリング結果

## <ヨシ原編>

令和8年2月5日

国土交通省 中部地方整備局 豊橋河川事務所

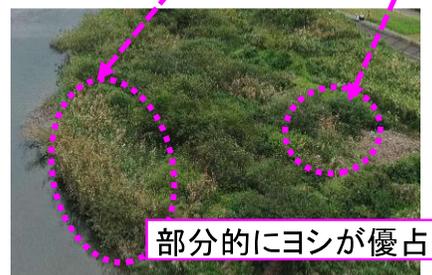
○施工後15年目（令和7年10月）

- ・ 平成22年度施工区（5.4～5.6k左岸付近）では、地盤の高いT.P.0.8m箇所を中心にヤナギ類が定着・拡大。地盤の低いT.P.0.5m箇所では水際の侵食が進行し、部分的にヨシが優占。
- ・ 平成25-28年度施工区（5.8～6.2k左岸付近）では、平成27年度施工区付近で侵食が進行。地形が維持される範囲では部分的にヨシが優占しているが、ヤナギ類も繁茂。
- ・ 平成29年度施工区（6.6k左岸付近）では、施工区の水際が侵食しているが、残存する範囲では概ねヨシが優占。

■H22施工区（5.4～5.6k左岸付近）

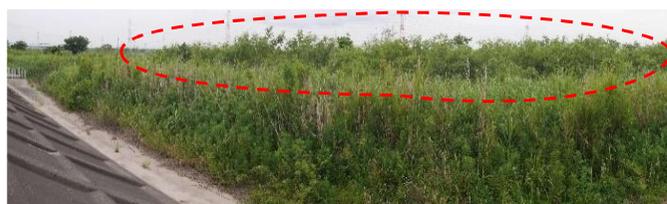
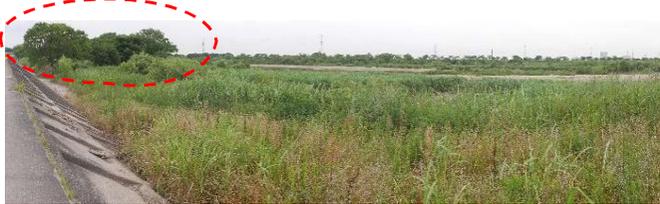
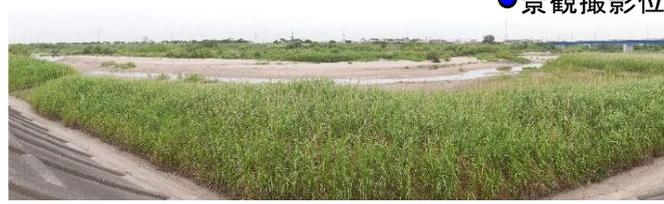
◆令和元年【春季】の景観(令和元年6月5日撮影)

- 5.4kおよび6.0k(平成22年度施工区)では、令和元年度の樹木伐開によりヤナギ類が消失しオギ等の草本が繁茂していたが、伐採から年数が経過し、ヤナギ類が再繁茂・高木化。
- 6.6k+100m(平成29年度施工区)では、施工断面の地盤高の変化する箇所付近でヤナギ類が繁茂・高木化する傾向。

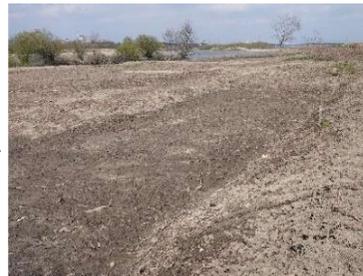
<樹木伐開後 令和2年3月>

樹木伐開実施

ヤナギを伐開  
ヨシの根は存置(地形改変なし)

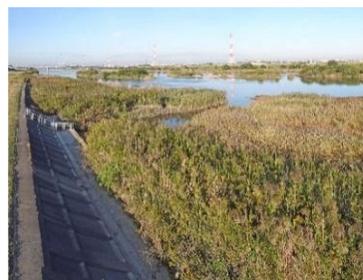
<樹木伐開後 令和2年11月>

ヨシ群落が増少

ヨシ 水際の侵食が進行

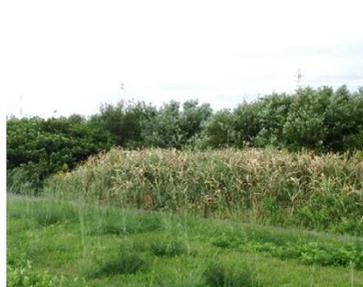
<樹木伐開後 令和7年10月>

- ・平成22年度施工区(試験施工)ではヤナギの繁茂・水際の侵食によりヨシ群落が増少していたが、令和元年度の樹木伐開後に回復。
- ・伐開後5年が経過し、植生遷移・堆積によりヤナギ・オギが繁茂。  
⇒ヨシ群落が再び減少

ヨシ群落が増少

ヨシ オギ 水際の堆積・オギの増加

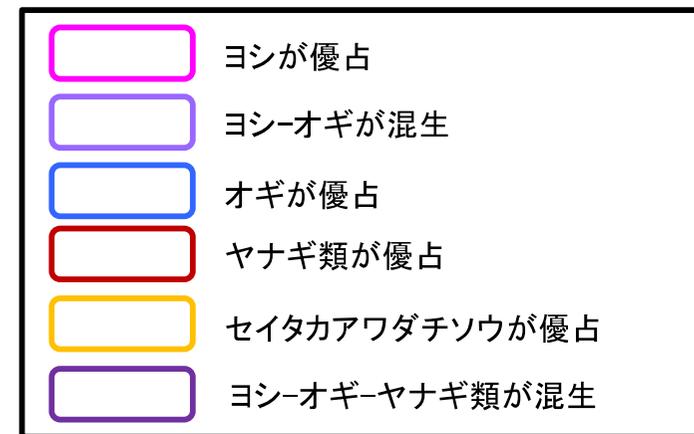
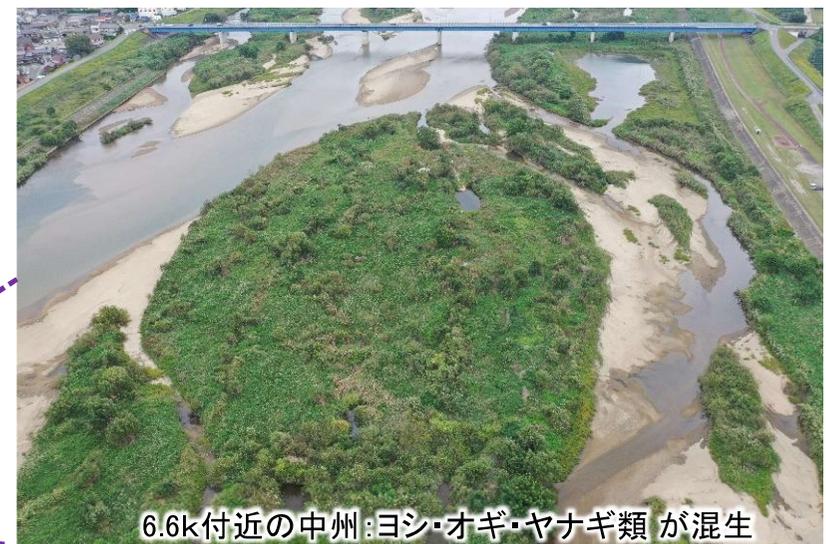
- ・ 地区全体としては、ヨシ、ヤナギ類、オギ等が優占する植生を形成。
- ・ ヤナギ類が近年増加傾向。
